基礎ぐい工事問題に関する対応について

1. 旭化成建材(株)によるくい施工データ流用等に関する一連の経過

5-1. 都筑区マンションへの対応

(2) あかね台中学校における安全性の確認について

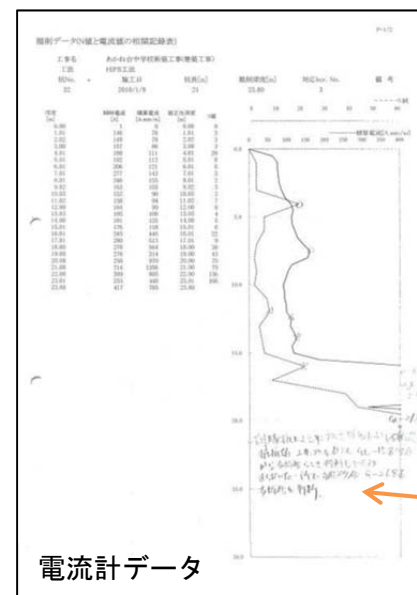
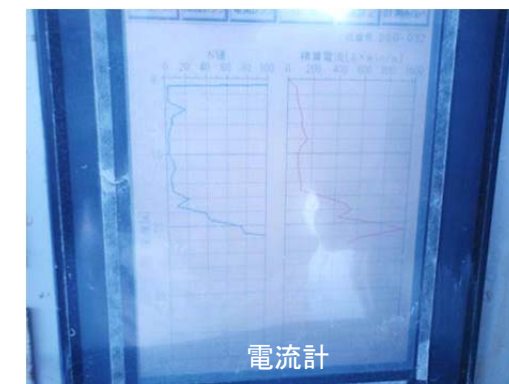
以下のことから、すべての ぐいが堅固な地盤である「支持層」に達していることと、掘削時の電流計のデータに流用等が無いことを確認しました。

- ① 210本すべての ぐいについて、元請建設会社から提出される電流計データを、工事監理者が毎日チェックしており、その記録により、すべての ぐいが支持層に到達していることを改めて確認した。

支持層に到達していると判断した根拠について、コメントがそれぞれ記入されている。

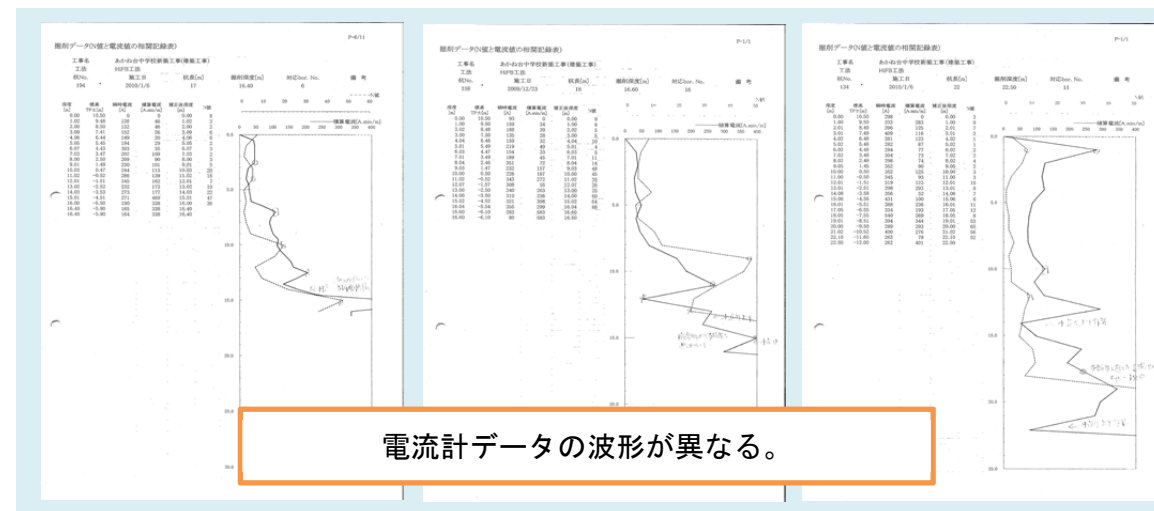
図7 調査1の内容

- ② 210本の掘削時の電流計のデータをすべて比較し、データの流用等がないことを確認した。

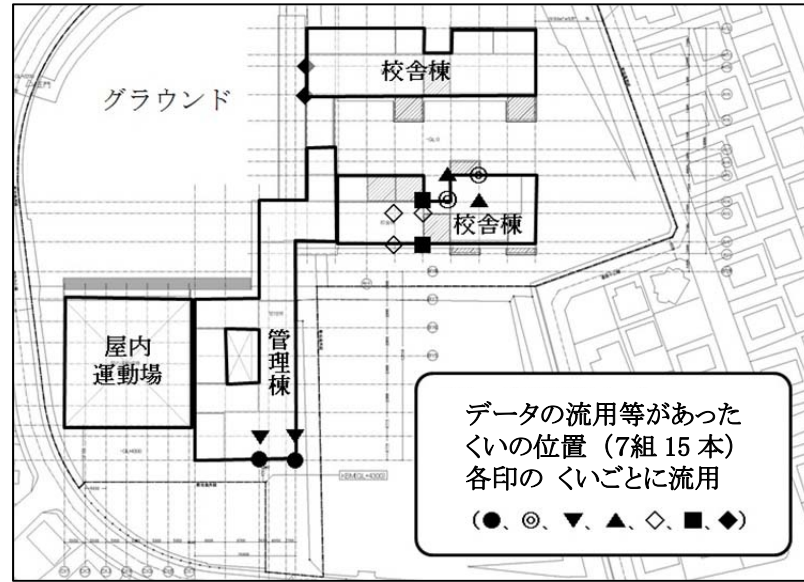
図8 データの流用等があったくいの位置

根固め液（セメントミルク）注入量のデータについて、一部に流用等が判明しましたが、以下のことから、すべてのくいにおいて、必要な量が注入されていることを確認しました。

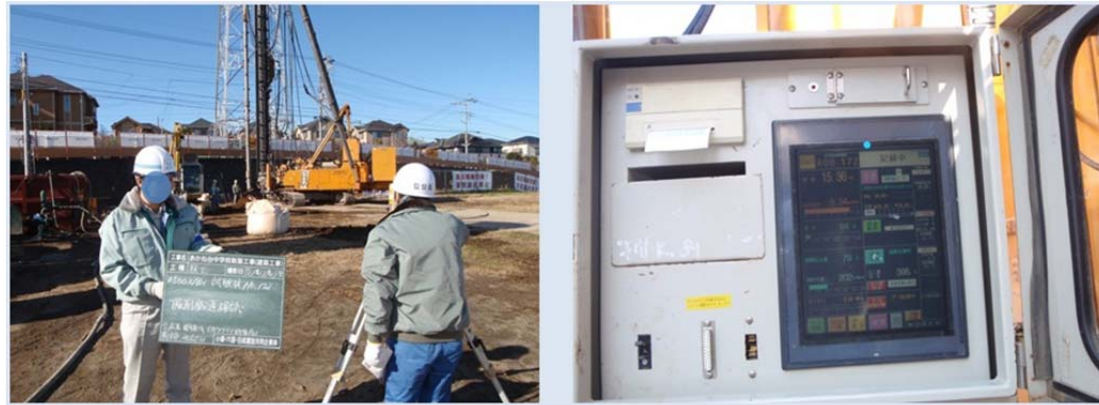
① 210本すべてのくいの施工に元請建設会社が必ず立ち会っており、その様子を記録写真として残していた。

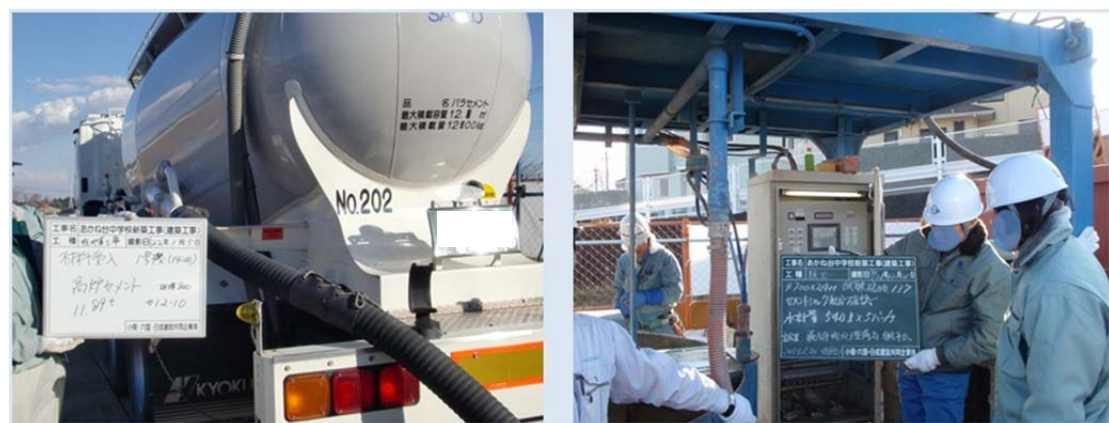
図9 調査2の内容

② 根固め液（セメントミルク）の材料であるセメントが、必要量納品されていたことを、元請建設会社と旭化成建材(株)が所有していた写真や納品書により確認した。また、納入されたセメントが適切に使用されていたことを立ち会った元請建設会社に確認した。

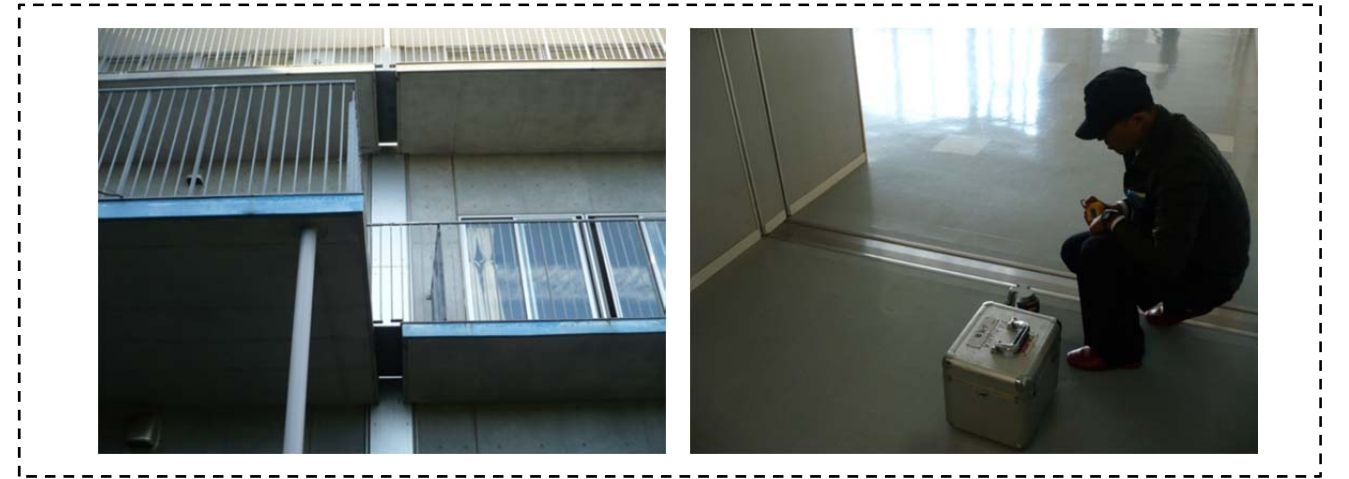
図10 調査3の様子

工事監理者・元請建設会社・本市職員が、建物の傾きやひび割れなどの不具合がないことを目視及び測定機器により確認しました。

調査1～3の結果から、あかね台中学校の建物及びくいの安全性には、問題がないと判断しています。

今後も引き続き、建物の状況等に関する定期点検・調査を行いながら、適切な維持管理を行ってまいります。
