地下鉄脱線事故に係る事故調査委員会報告について

市営地下鉄ブルーライン脱線事故

調査報告書

横浜市交通局 事故調査委員会

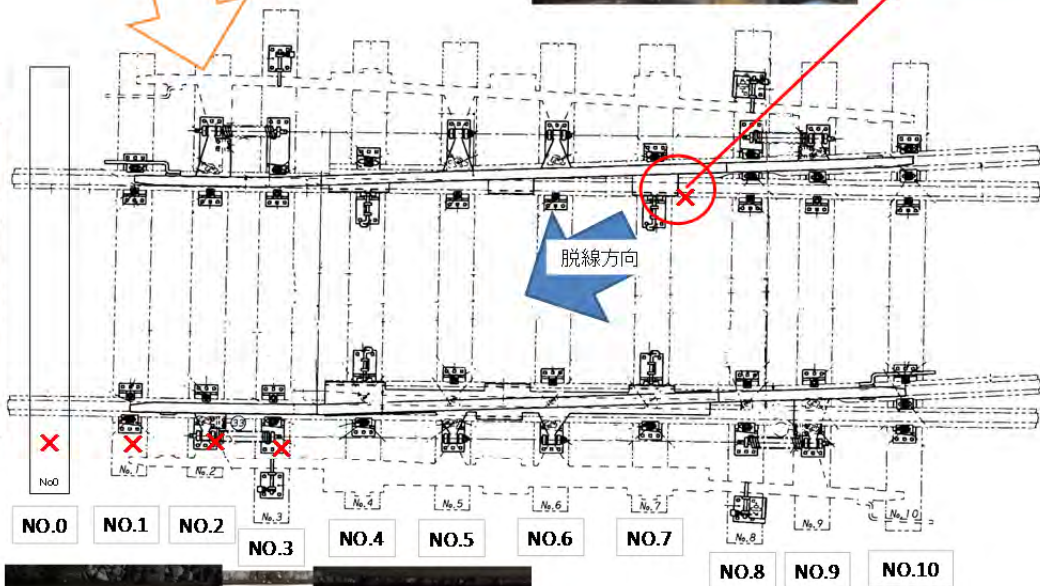
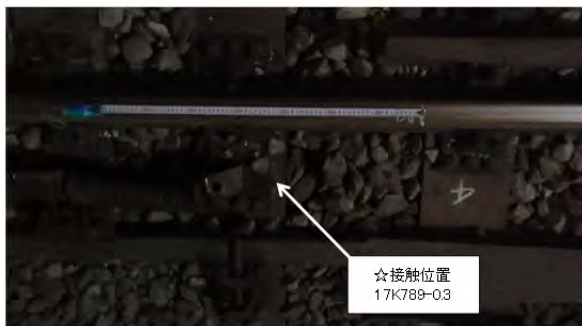
□脱線開始位置状況

☆接触位置
17K891+α

- 締結装置破損状況
- No.4 損傷なし
- No.3 付属品破損
- No.2 締結破損
- No.1 締結破損
- ※ No.0 大釘破損

☆接触位置
17K789-03

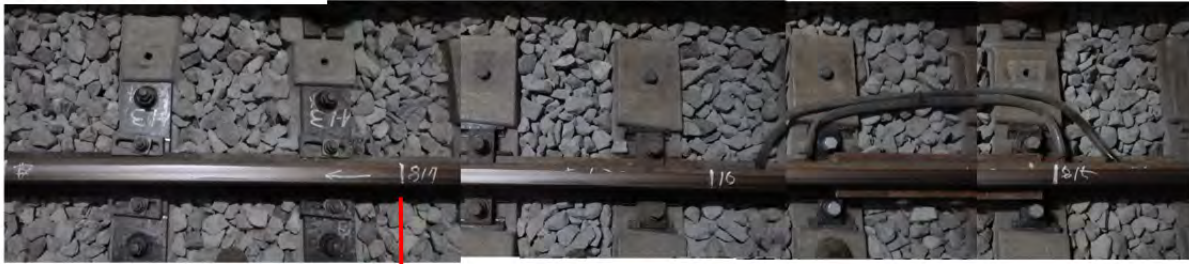
○脱線終端付近

まくらぎ交換開始
17K817

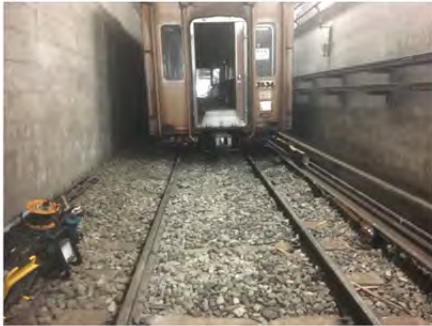
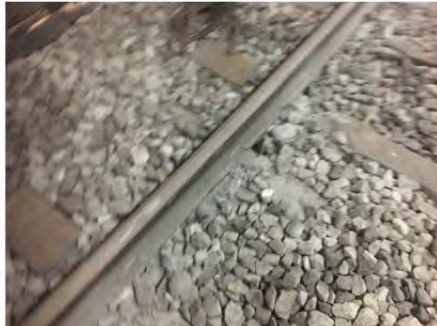
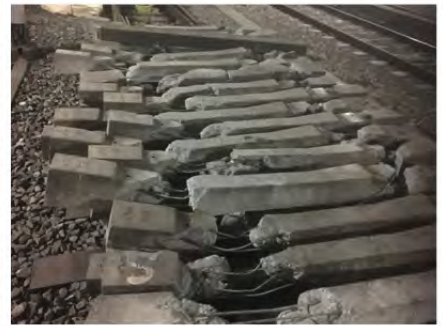
▽マクラギ破損状況

- ・17k891m付近の横取り装置マクラギNo.7で、横取り材（左前）に接触した跡
- ・17k888m付近の横取り装置マクラギNo.3で、横取り器（前）の右側軌間外の付属品に接触した跡
- ・横取り装置マクラギNo.3軌間外の接触痕はNo.2、No.1、No.0へと続いていた。
- ・17k887付近の横取り装置マクラギNo.0まで合成マクラギで交換が必要な破損は見られなかったが、その先のPCマクラギは特に車輪フランジの通過により、17k817m付近まで連続して124本が折損した。

破損状況

破損状況 交換まくらぎ

PCマクラギ破損 17K817～17K886(横取装置先)
124本を交換

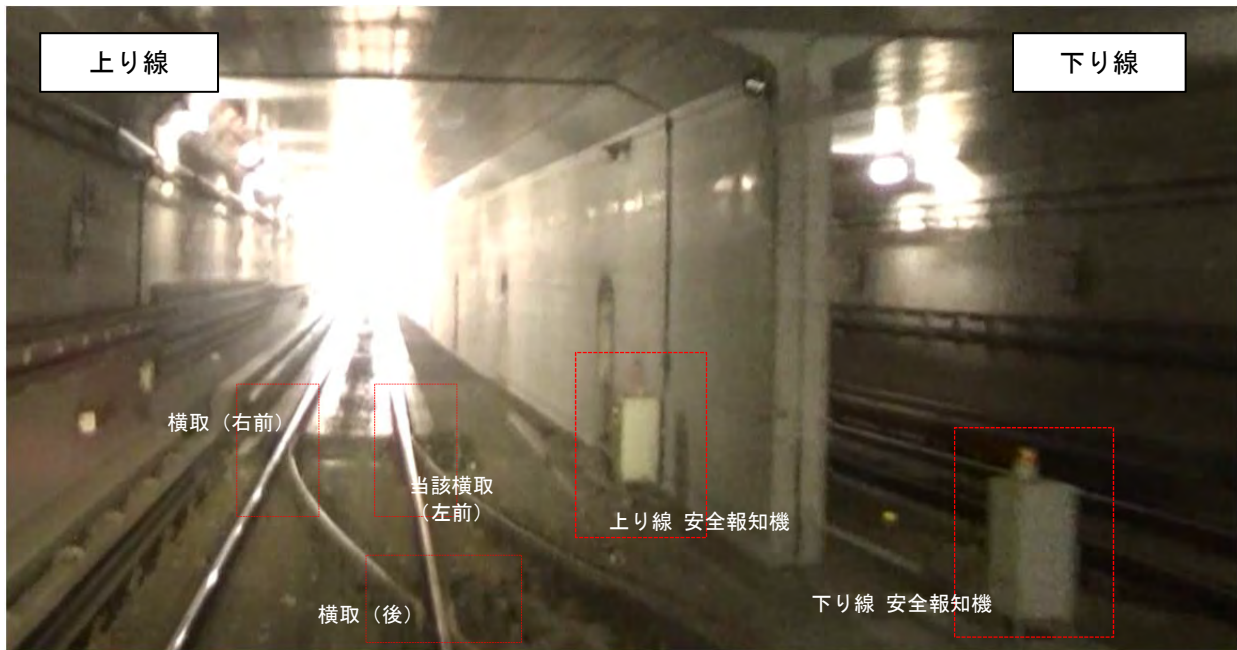
写真4 事故現場

- ・下飯田駅～立場駅間の上り本線には、同本線と同線の進行方向右側に設置されている保守用車両留置線を分岐するため、横取り装置（以下「本件横取り装置」という）が設置されていた。
- ・緊急対応チームが現地を確認したところ、3台設置されている横取り材のうち、本件横取り装置を立場方面から見た左前の横取り材（以下「本件横取り材」という）が本線レール上に固定された状態になっており、激しく損傷していた。
- ・なお、本件横取り装置は、6月5日（水）営業運転終了後に横取り装置1か年検査が実施されていた。

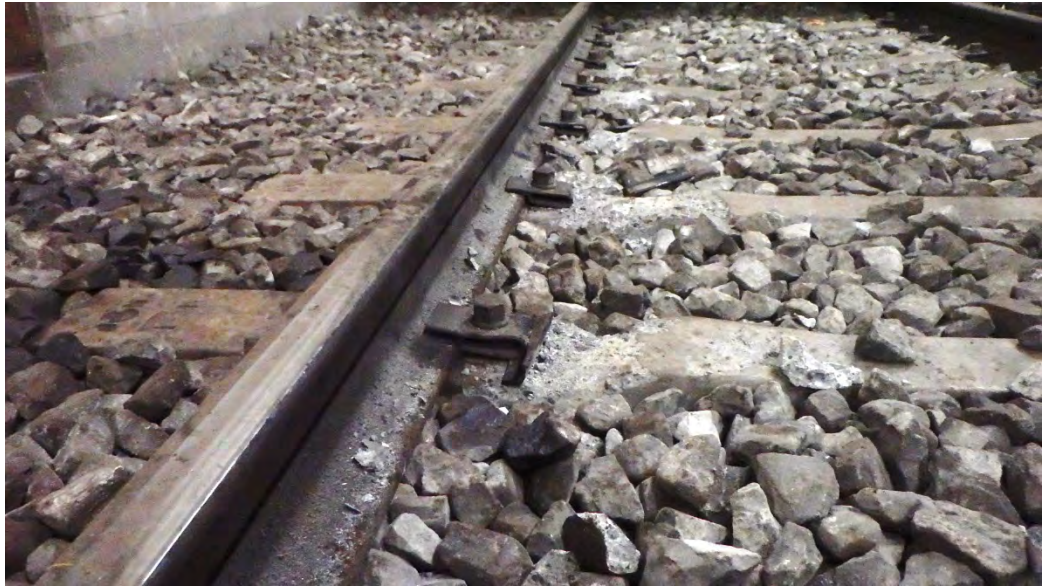
マクラギ：124本損傷（17k886m～17k817m） <P28 付図3参照>

マクラギ
破損

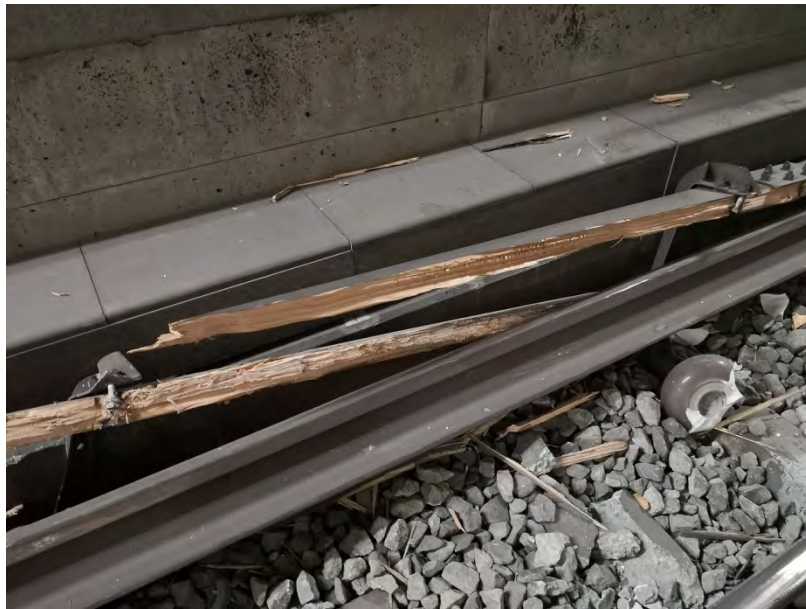
17k886mから17k792mまでのサードレール（94m）が脱落し、同区間における防護板の破損、損傷した。また、同区間における腕金48本、がいし46個が変形、破損した。

サードレール
脱落

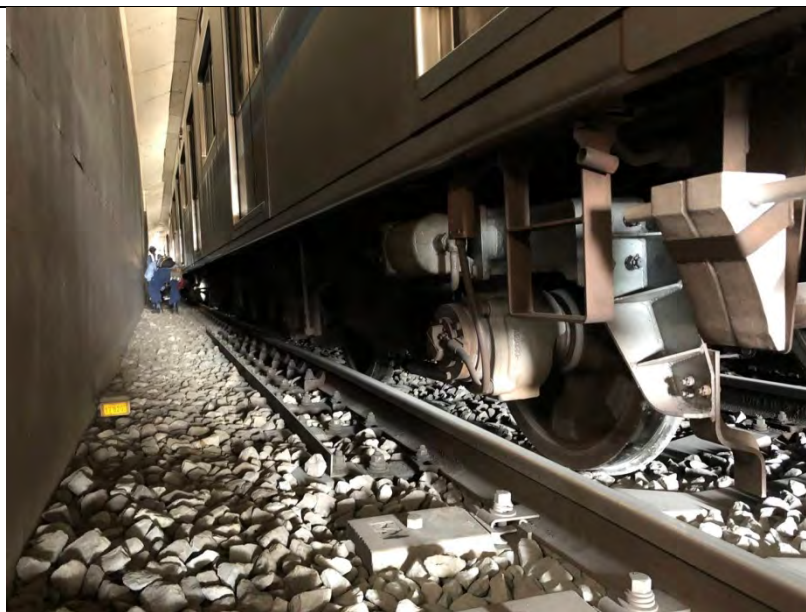
車両は6両編成で、進行方向の前4両（6号車・5号車・4号車・3号車）のうち、4両目（3号車）の前2軸を除く14軸と、2号車の前2軸の合計16軸が脱線（うち2軸は横取り材上）していた。脱線した車両は進行方向左側に傾き、マクラギの損傷や、サードレールの脱落が見られた。

列車脱線
