建築・都市整備・道路委員会資料
令和2年9月11日
都市整備局

相鉄・東急直通線 新横浜トンネル工事現場付近で発生した 横浜市道環状2号線における道路陥没について（報告）

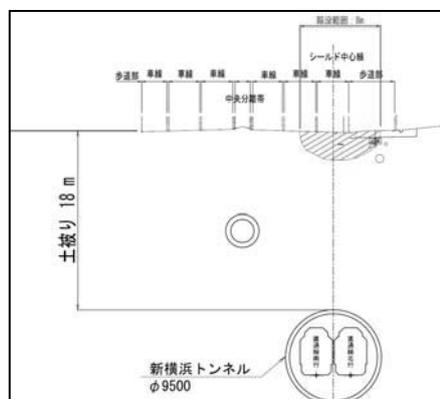
【断面図】（1回目の陥没箇所）

【日時】（1回目）令和2年6月12日（金）14時30分頃 11m×8m×深さ4m程度
（2回目）令和2年6月30日（火）5時30分頃 7m×6m×深さ2m程度

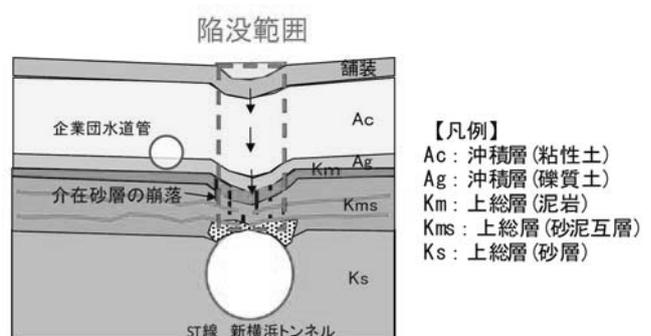
【陥没の発生の模式図】

加圧泥水シールド工法によるトンネル掘削において、複合的な要因*によりシールドマシンが土砂を過剰に取り込み、空隙が形成されたことが原因と推定されました。

- ・トンネル周辺の砂層は、通常の状態では極めて安定しているが、拘束圧を失い、地下水の浸透力を受けると、流動性が高くなる砂層であったこと
- ・シールド掘進時に循環させる泥水密度が不十分な状態であったこと
- ・掘削停止中等に、シールド上部の砂層が泥水に長時間さらされるとともに、閉塞に伴う圧力変動を受けることにより不安定化し、天端部より砂層が流動的に切羽内に流入したこと
- ・セグメントと地山との隙間を埋めるための裏込め注入材が、空隙を埋めるまでの充填がされていなかったこと

シールドマシン上部に空隙が連続的に形成された区間では、その上部にある土丹層が支持を失い、シールドマシン通過後ある程度の時間の経過とともに崩落し、道路陥没が発生したものと推定されました。

- ・環状2号線の区間は、安全性を確認するための探り削孔調査を実施し、弱い地盤が確認された場合には、地盤を強化するための充填材の注入を実施すること。
- ・その他の区間については、陥没が起きた地層とは異なり、トンネルも深いため、陥没の危険性は無いと考えられるが、改めて掘削データを再検証し、取り込み過ぎが推定される場合には、調査・確認の上、必要に応じてトンネル内より充填材の再注入を実施すること。

- ・空隙を生じさせないための再発防止策として、
 - ① 工事再開前のボーリング調査による地質状況の把握
 - ② シールドマシン掘削面の土圧などの適切な管理
 - ③ 正確な土砂の取り込み量の監視
 - ④ 裏込め注入の適切な管理
- 以上の防止策を徹底するとともに、土砂の取込み過ぎが生じた場合は、トンネル内から速やかに充填材の再注入を実施すること。
