「ゆうばえのみち(緑道)」の 再整備に関する意見交換会

平成28年4月
都筑土木事務所

ゆうばえのみち再整備計画(素案)

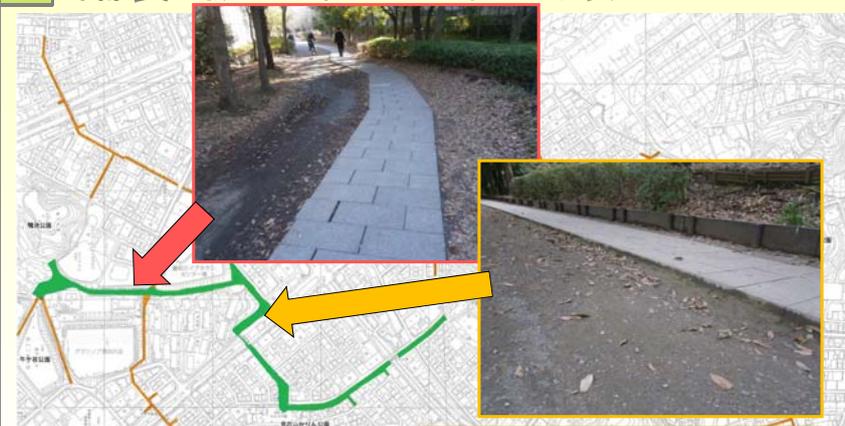
舗装 擬石平板+土(碎石)舗装

平板の一部がずれている。

舗装の境目に段差が生じている。

土(碎石)舗装はぬかるみや水たまりができやすい箇所がある。

擬石平板 再利用・部分補修
土舗装→アスファルト舗装
段差、ぬかるみを解消

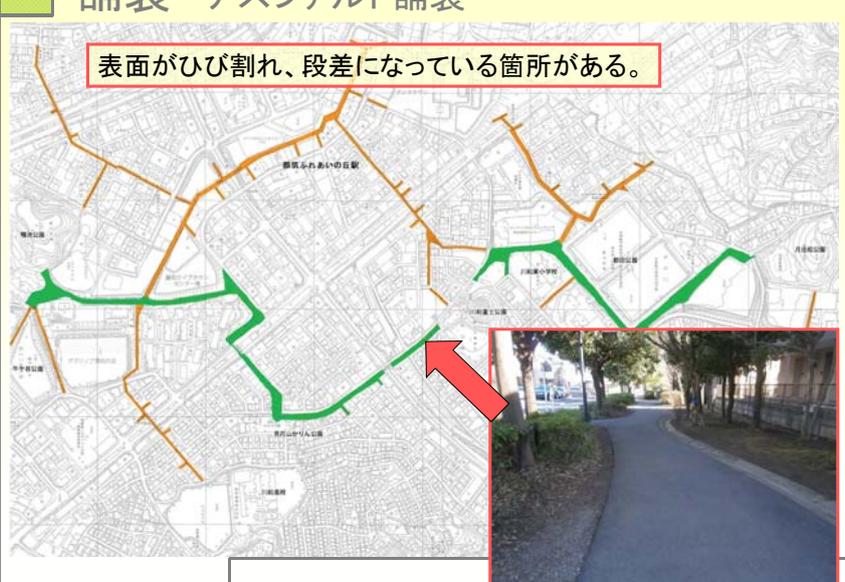
舗装 アスファルト舗装

表面がひび割れ、段差になっている箇所がある。

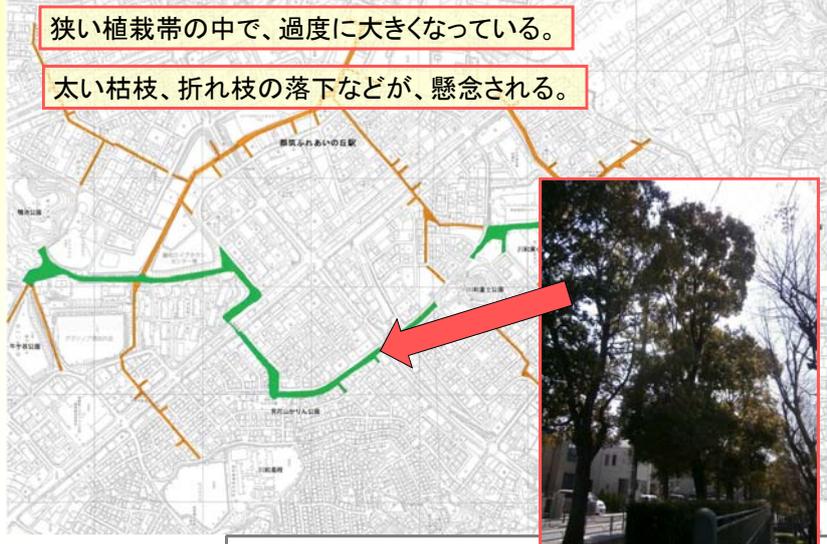
樹木 過高木化

狭い植栽帯の中で、過度に大きくなっている。

太い枯枝、折れ枝の落下などが、懸念される。

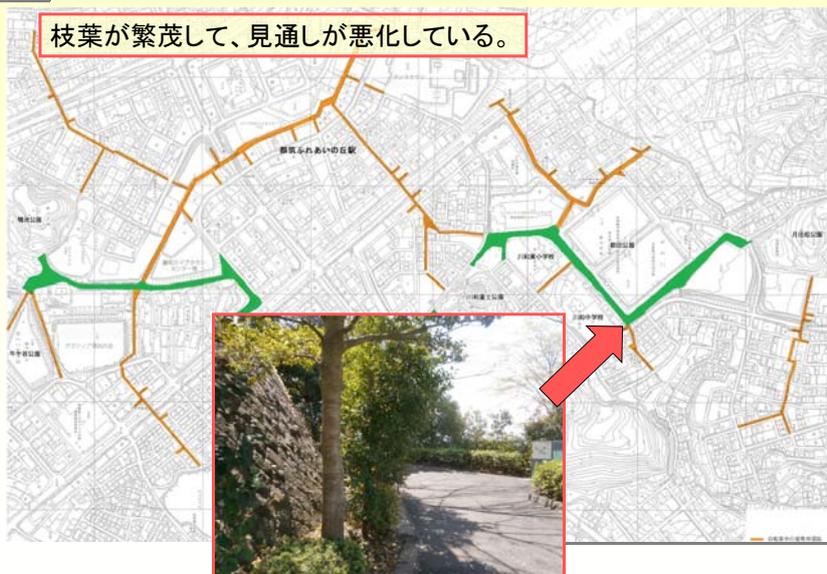
樹木 見通し不良

枝葉が繁茂して、見通しが悪化している。

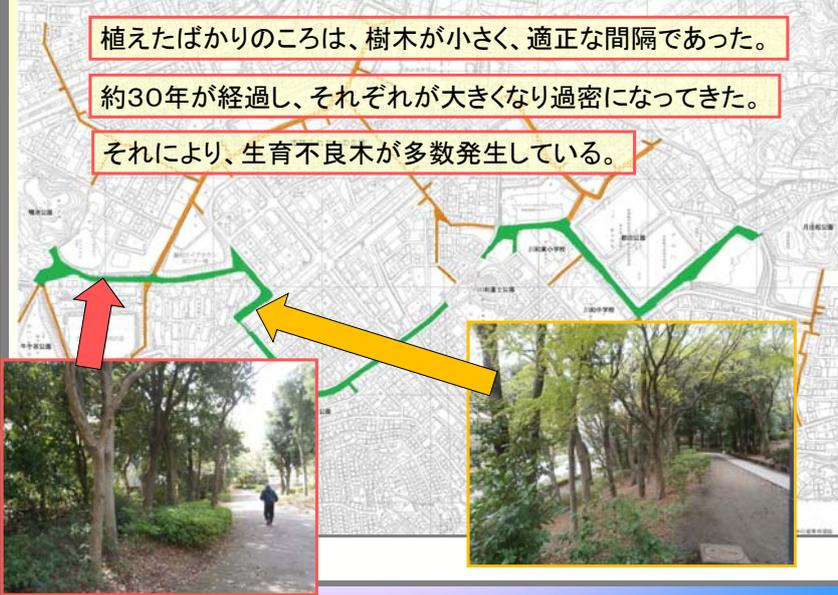
樹木 過密化

植えたばかりのころは、樹木が小さく、適正な間隔であった。

約30年が経過し、それぞれが大きくなり過密になってきた。

それにより、生育不良木が多数発生している。

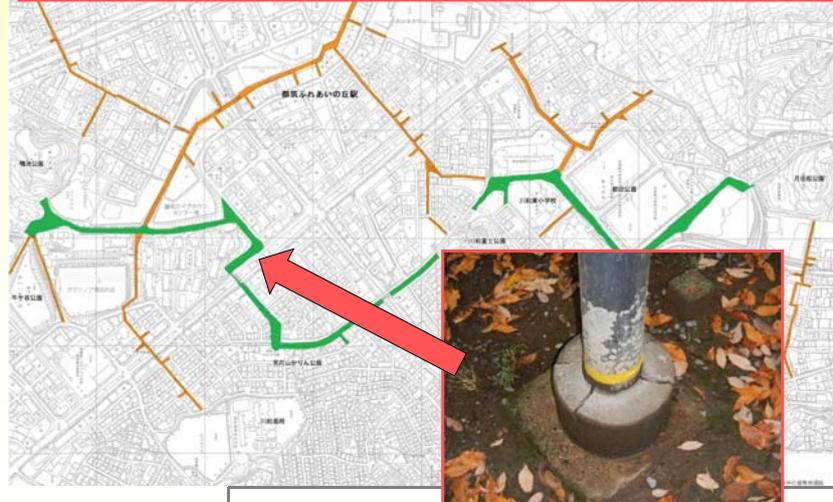
照明 灯柱の老朽化

灯柱の老朽化や、基礎の劣化により、鉄部が腐食しているものがある。

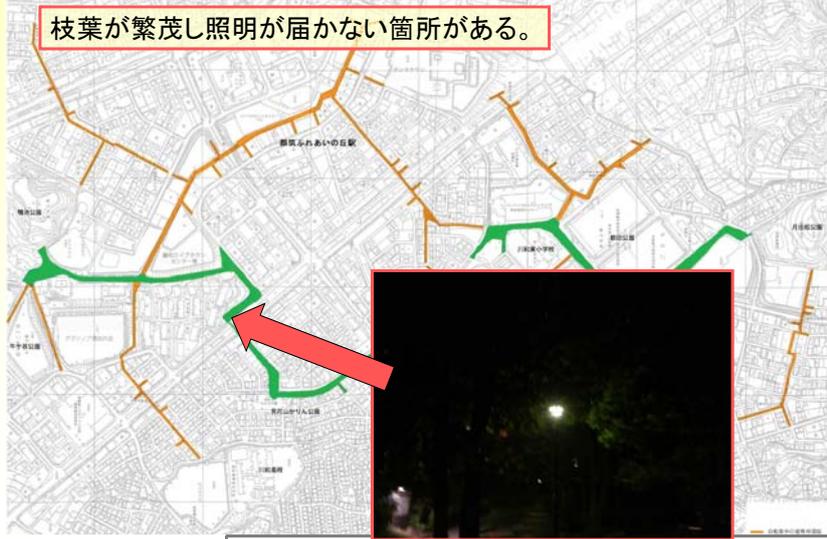
照明 支障枝

枝葉が繁茂し照明が届かない箇所がある。

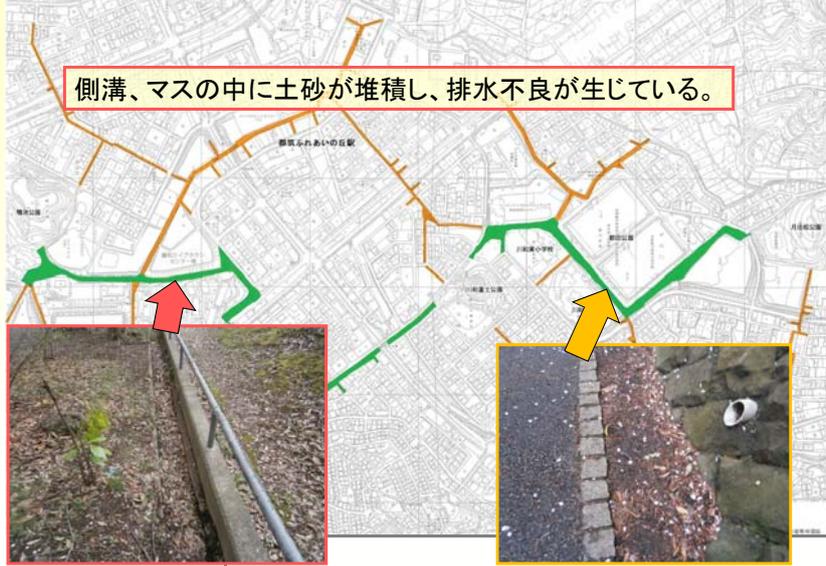
排水 側溝、マスのかまり

側溝、マスの中に土砂が堆積し、排水不良が生じている。

側溝の清掃

U字溝の清掃

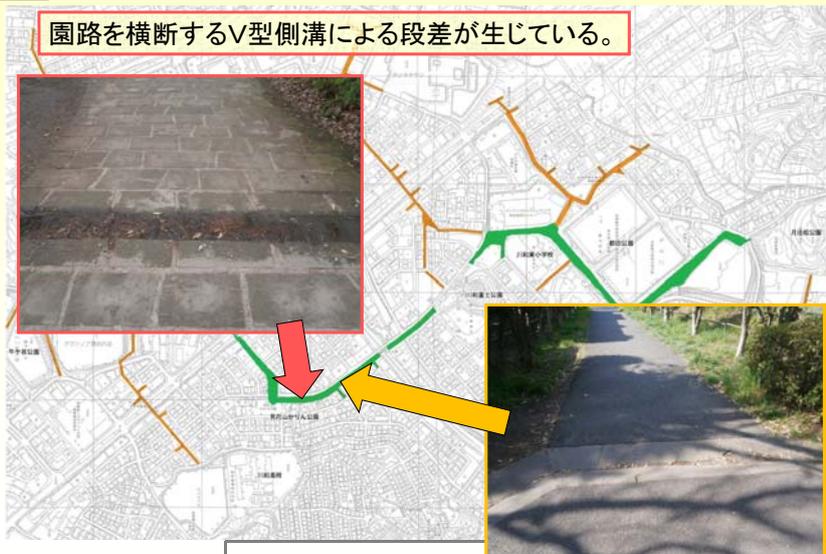
排水 横断側溝の段差

園路を横断するV型側溝による段差が生じている。

横断側溝のU字溝化

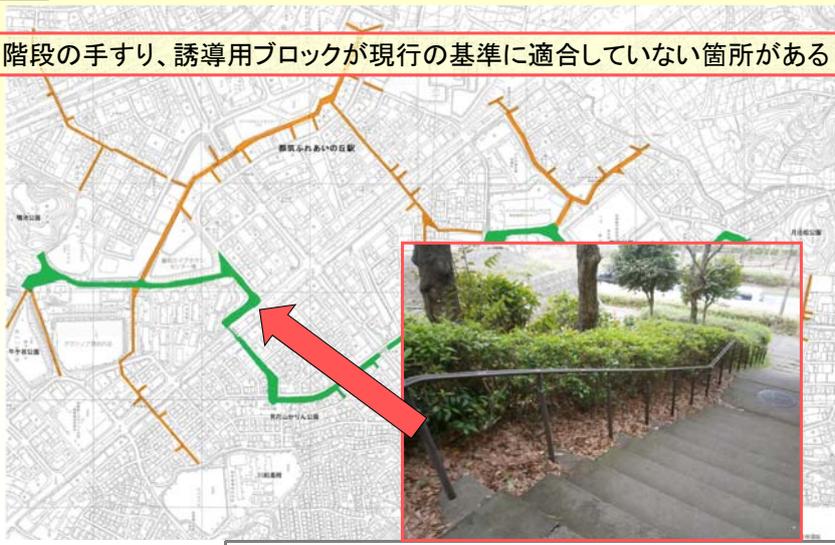
バリアフリー 階段

階段の手すり、誘導用ブロックが現行の基準に適合していない箇所がある

手すりは両側に設置する

誘導用ブロックを設置する
