# 事例1

## 昇降式検査装置での挟み込み事故について

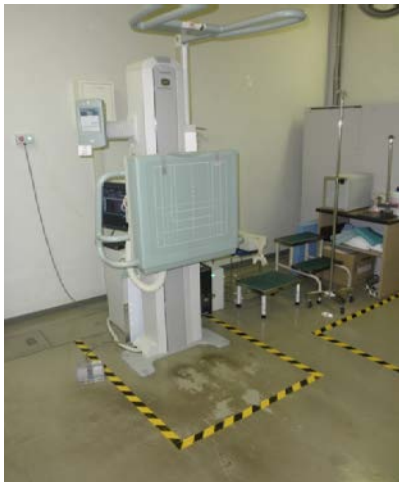
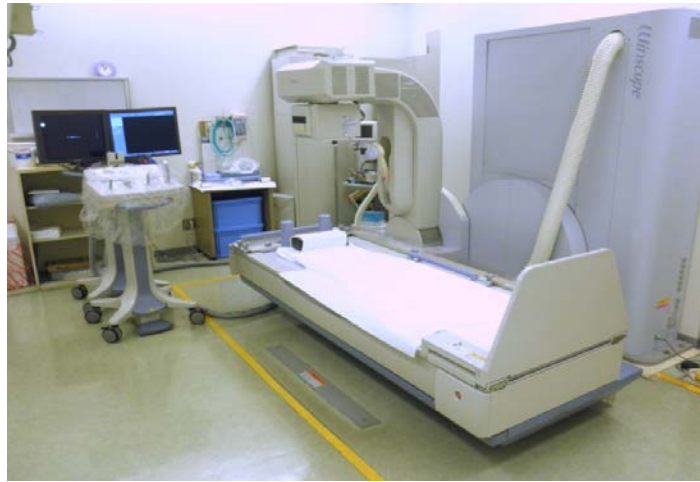
#### 例1) テープでマーキングした事例

装置の昇降に伴い接触・挟み込みなどの危険のある範囲をマーキングし、視覚的に分かりやすく注意喚起を図り、機器・機材などを置かないようにした。

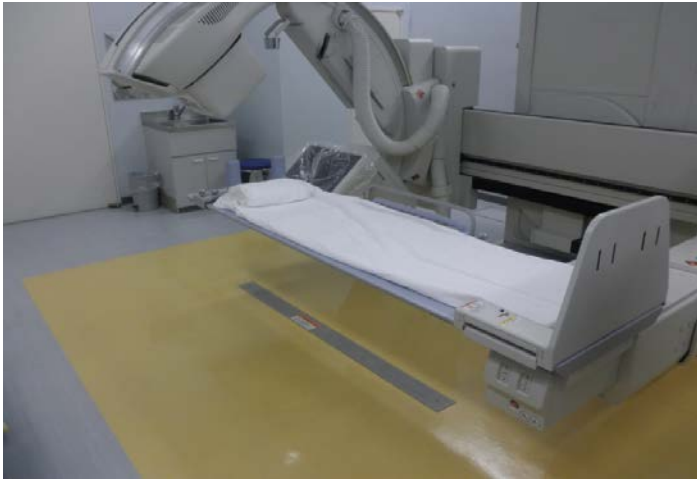
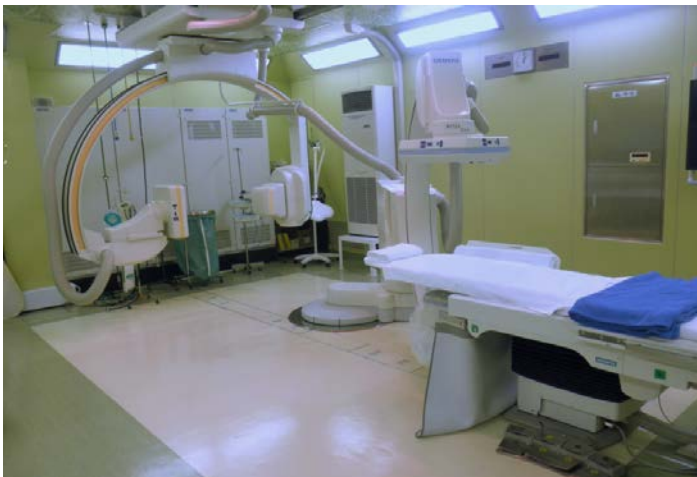
#### 例2) 装置更新に伴い撮影室を改装した事例

※ 2色の床材を使い、接触・挟み込みなどの危険がある範囲に機器・機材などを置かないようにした。
