北仲通北地区（A地区）再開発計画  
事後調査結果報告書（工事中その1）

令和3年10月

株式会社大和地所  
住友不動産株式会社  
株式会社日本セレモニー  
三井不動産レジデンシャル株式会社  
丸紅株式会社

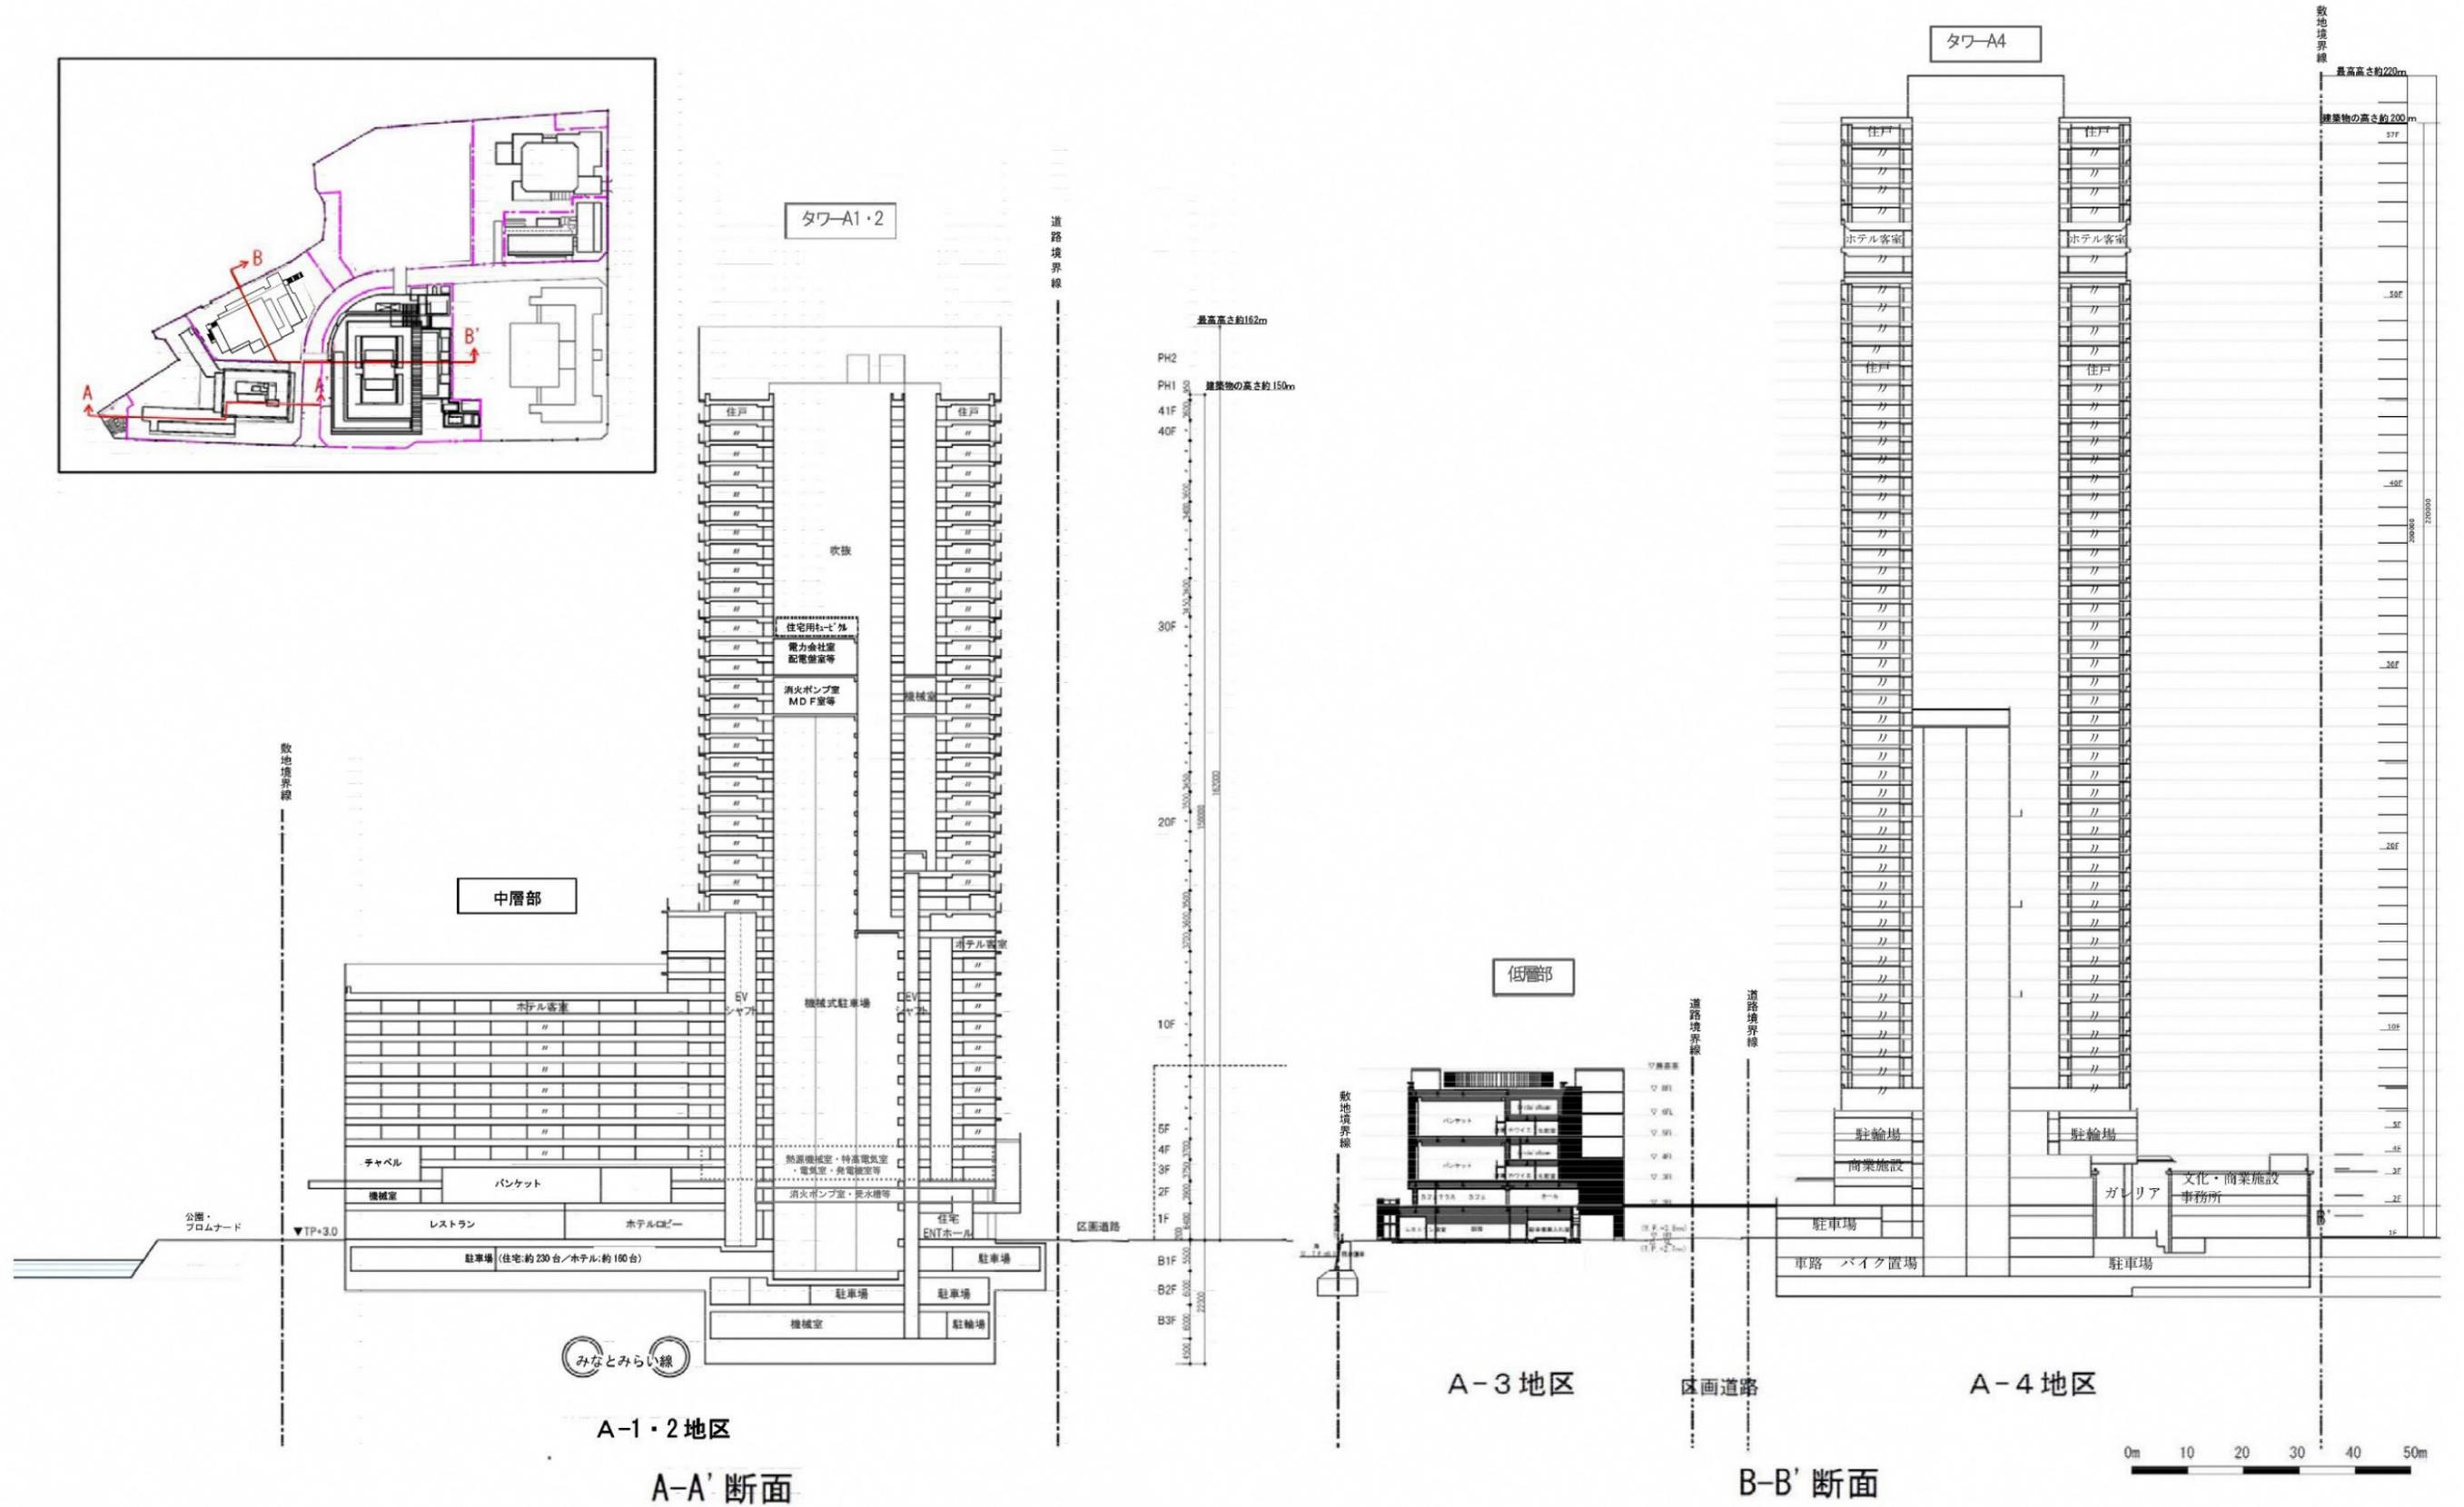
図 1.5-2 断面図

低層部（高さ約 31m まで）は、歩行者空間を充実させるため 2 段階で壁面の位置を設定しており、高さ約 21m までは 2m 以上セットバックした位置に、高さ約 21m から約 31m まではさらに 6m 以上セットバックした位置に壁面線の位置を定めます。中層部（高さ約 31m から約 45m まで）は同じく 6m 以上セットバックした位置に壁面線を定め、街路への圧迫感の軽減を図ります。高層棟については、周辺市街地に圧迫感を生じさせないよう区画道路の道路境界線からは 10m 以上、栄本町線の道路境界線からは 15m 以上セットバックした位置に壁面線を定めます。

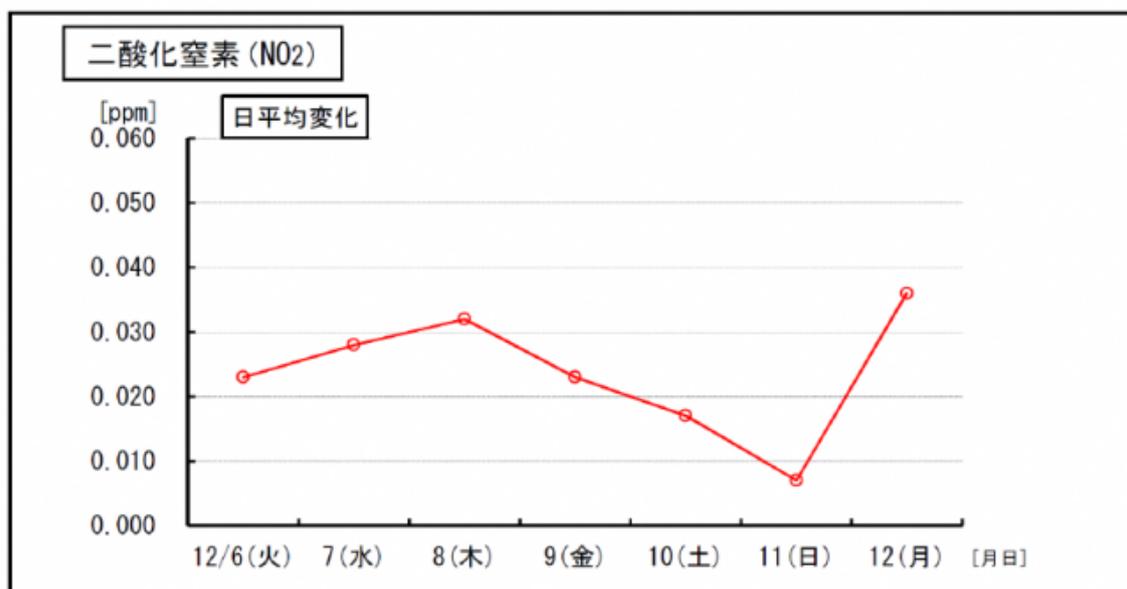
図 3.3.1-1 二酸化窒素の日平均変化 (公定法)

項目		月日							期間値
		12/6 (火)	12/7 (水)	12/8 (木)	12/9 (金)	12/10 (土)	12/11 (日)	12/12 (月)	
日平均値		0.023	0.028	0.032	0.023	0.017	0.007	0.036	0.024
1 時間値	最高	0.041	0.049	0.046	0.047	0.037	0.010	0.053	0.053
	最低	0.008	0.004	0.014	0.008	0.006	0.004	0.011	0.004

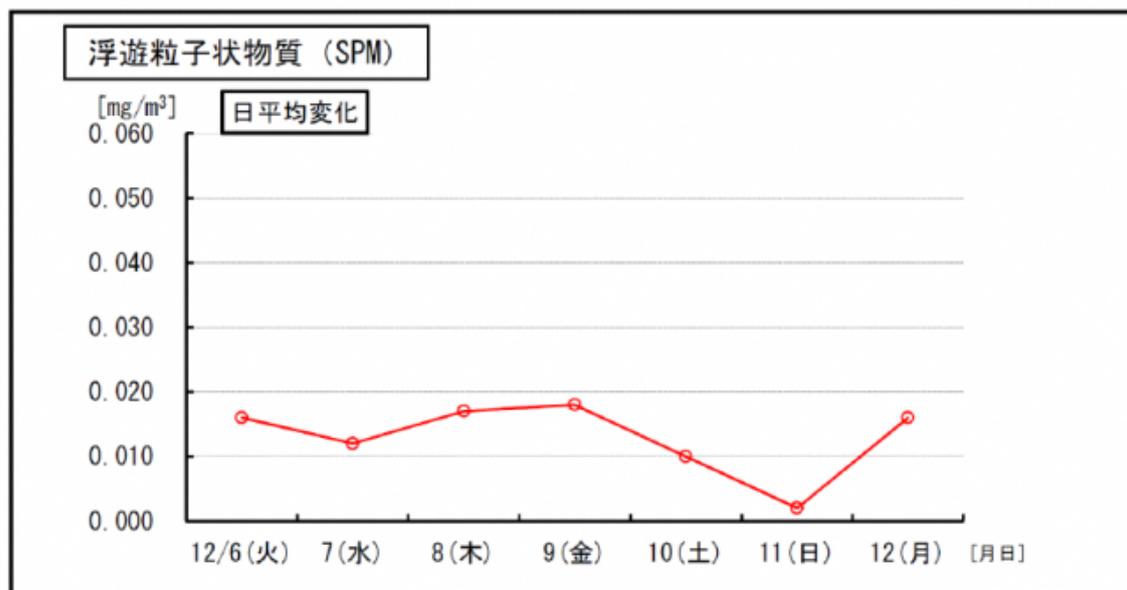
図 3.3.1-2 浮遊粒子状物質の日平均変化 (公定法)

項目		月日							期間値
		12/6 (火)	12/7 (水)	12/8 (木)	12/9 (金)	12/10 (土)	12/11 (日)	12/12 (月)	
日平均値		0.016	0.012	0.017	0.018	0.010	0.002	0.016	0.013
1時間値	最高	0.042	0.034	0.026	0.029	0.027	0.009	0.038	0.042
	最低	0.000	0.000	0.002	0.008	0.001	0.000	0.001	0.000

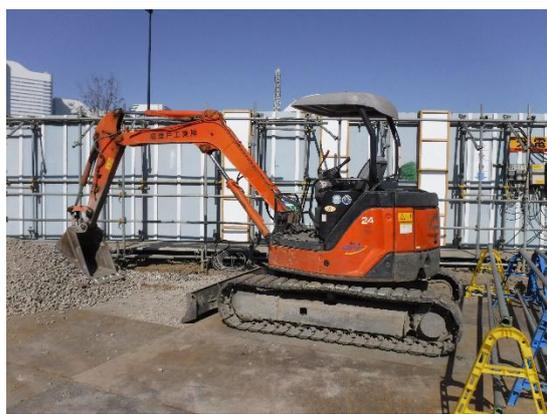
写真 3.3.1-1 排出ガス対策型機械①

環境の保全のための措置	実施状況
<ul style="list-style-type: none"> <li>建設機械は、排出ガス対策型機械を極力採用します。また、具体的な工事計画の立案段階では、機械の集中稼働を避けた合理的な作業計画を十分検討します。</li> </ul>	<ul style="list-style-type: none"> <li>排出ガス対策型機械を使用しました。(写真 3. 3. 1-1～4 参照)</li> <li>工事計画の立案に当たっては、事前に搬入出車両台数及び時間帯を確認・調整することにより車両の集中を避けるとともに、それらに連動する建設機械についても、分散させて一箇所に建設機械を集中させないように、平準化を図りました。</li> </ul>
<ul style="list-style-type: none"> <li>施工管理における作業員の教育を通して、空ぶかしの排除、アイドリングストップを励行します。</li> </ul>	<ul style="list-style-type: none"> <li>工事関係者に対し、朝礼や新規入場者教育等を通じて、建設機械のアイドリングストップ、無用な空ぶかしや高負荷運転をしない等の指導・教育を徹底しました。(写真 3. 3. 1-5 参照)</li> </ul>
<ul style="list-style-type: none"> <li>工事用車両の出入口にはタイヤ洗浄設備を設け、一般道での粉じんの飛散防止に努めます。</li> </ul>	<ul style="list-style-type: none"> <li>工事用車両の出入口付近に、タイヤ洗浄設備を設置し、土砂・粉じんの飛散防止に努めました。(写真 3. 3. 1-6 参照)</li> </ul>
<ul style="list-style-type: none"> <li>工事区域境界には仮囲い（高さ 3m）を設置するとともに、必要に応じて散水をする等して、土ぼこりによる粉じんの飛散防止に努めます。</li> </ul>	<ul style="list-style-type: none"> <li>工事敷地境界には、高さ 3m の仮囲いを設置しました。(写真 3. 3. 1-7 参照)</li> <li>作業道路（鉄板上）や工事用車両の出入口付近への散水を行い、粉じんの飛散防止に努めました。</li> </ul>

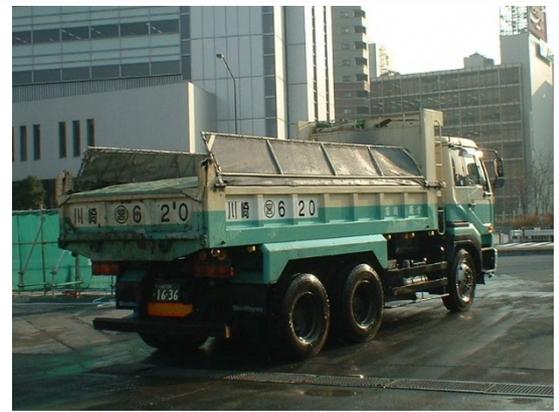
写真 3.3.1-8 荷台にシートを付属した車両

<ul style="list-style-type: none"> <li>建設発生土搬出に際しては、荷台に自動開閉シートの付属されている車両を使用する等、飛散防止のための措置を行います。</li> </ul>	<ul style="list-style-type: none"> <li>荷台に自動開閉シートの付属されている工事用車両を使用し、粉じんの飛散防止に努めました。(写真 3. 3. 1-8 参照)</li> </ul>
<ul style="list-style-type: none"> <li>アスベストが確認された場合には、「横浜市生活環境の保全等に関する条例」に基づき作業の届出を行い、適正に処理を行います。</li> </ul>	<ul style="list-style-type: none"> <li>アスベスト含有建材（レベル 3）が確認されたことから、「横浜市生活環境の保全等に関する条例」に基づき適正に除去を行うとともに、除去後のアスベスト含有建材については、「廃棄物の処理及び清掃に関する法律」に基づき、産業廃棄物処理業の許可を受けた業者に委託し、産業廃棄物管理票（マニフェスト）を交付して適正に処理を行いました。</li> </ul>

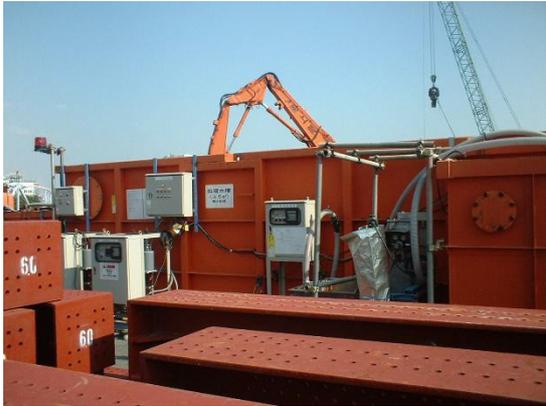
<p>写真 3. 3. 2-1 沈砂槽等の状況</p>	<p>写真 3. 3. 2-2 濁水防止フェンスの状況</p>

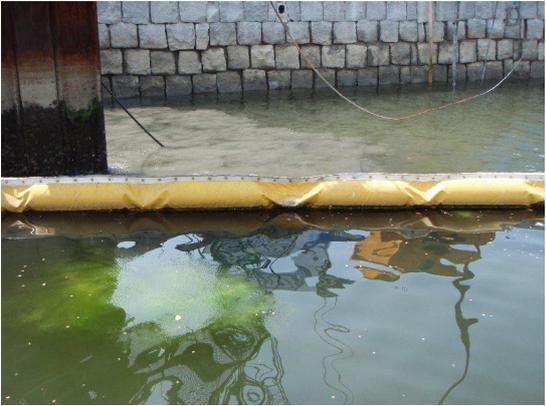
環境の保全のための措置	実施状況
<ul style="list-style-type: none"> <li>・洗浄水や雨水による濁水は、沈砂槽等により処理を行った後、公共下水道に排水します。</li> </ul>	<ul style="list-style-type: none"> <li>・濁水は、沈砂槽等により処理を行った後、公共下水道に排水しました。（写真 3.3.2-1 参照）</li> </ul>
<ul style="list-style-type: none"> <li>・護岸工事中には、周辺にフロート式の濁水防止フェンスを設置し濁りの拡散を防止します。（護岸工事は平成 21 年度 4 月に終了。）</li> </ul>	<ul style="list-style-type: none"> <li>・護岸工事周辺にフロート式の濁水防止フェンスを設置し、濁りの拡散防止に努めました。（写真 3.3.2-2 参照）</li> </ul>
<ul style="list-style-type: none"> <li>・局地的な豪雨等による濁水の流出対策として、十分な容量をもった排水路や沈砂槽の整備を行うとともに、大雨が見込まれる場合には、海域への流出を防ぐために緊急避難的な対策として、土嚢を設置します。</li> </ul>	<ul style="list-style-type: none"> <li>・濁水の流出対策として、排水路や沈砂槽の整備を行うとともに、大雨時には、海域への濁水流出防止対策として土嚢を設置する体制を整えました。（写真 3.3.2-1 参照）</li> </ul>
<ul style="list-style-type: none"> <li>・事前に予測される台風等に応じ現場職員の待機態勢を定め、状況の確認・対応を行います。</li> </ul>	<ul style="list-style-type: none"> <li>・現場職員に対し、日々の朝礼において、台風等の緊急時における待機態勢の確認を行いました。（写真 3.3.2-3 参照）</li> </ul>

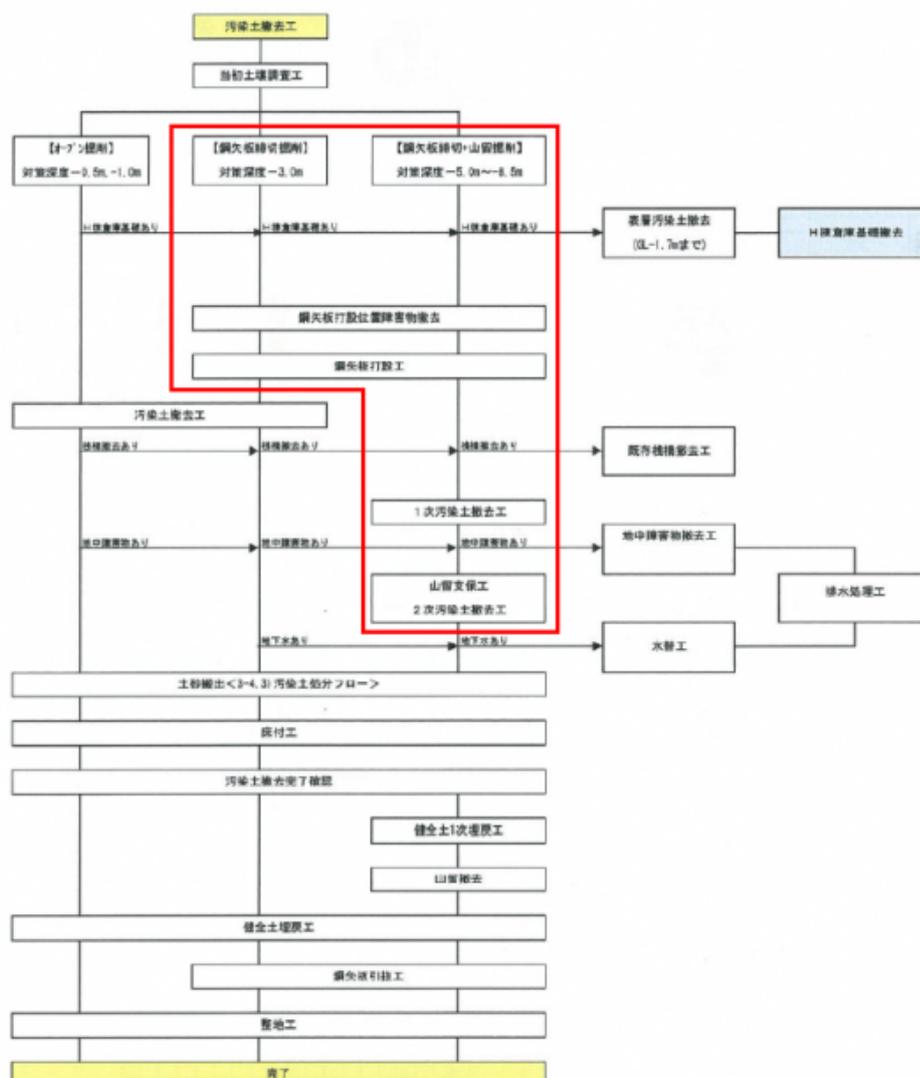
図 3.3.3-3 汚染土撤去工の全体施工フロー

汚染土撤去工の全体施工フローは、図 3.3.3-3 に示すとおりです。  
汚染土撤去工は、鋼矢板締切部、オープン掘削部に大別されます。  
掘削は、深度に応じて施工方法が異なります。

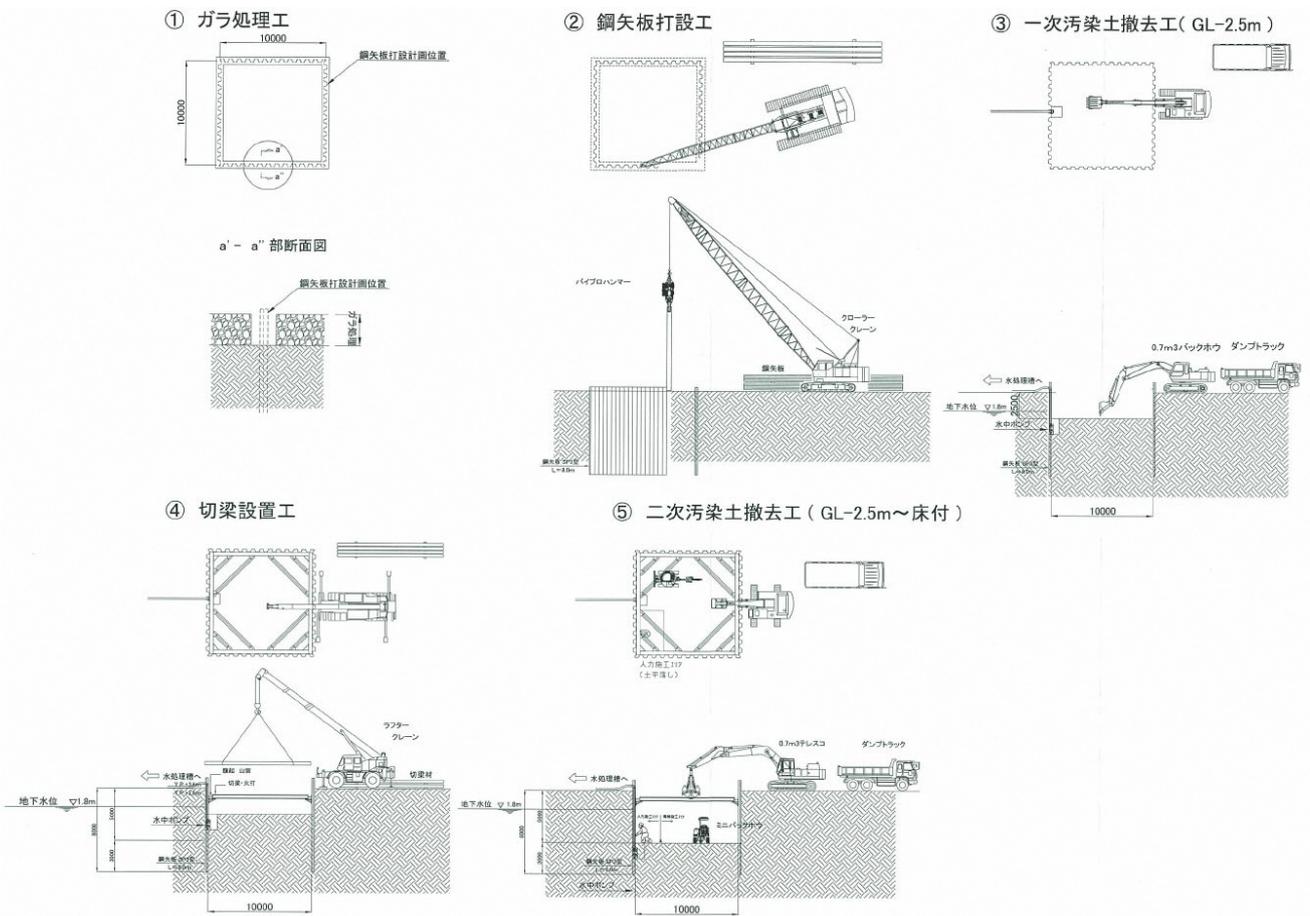
図 3.3.3-4 鋼矢板打設、一次・二次汚染土壌撤去工のフロー図

鋼矢板オープン掘削部 (GL-0.5m~1.0m) では、0.4m<sup>3</sup>級のバックホウを主体に掘削・積込作業を行い、直接ダンプトラックで運搬・搬出を行いました。

また、床付作業は汚染土壌を床付面に拡散させないよう一定の方向から行いました。

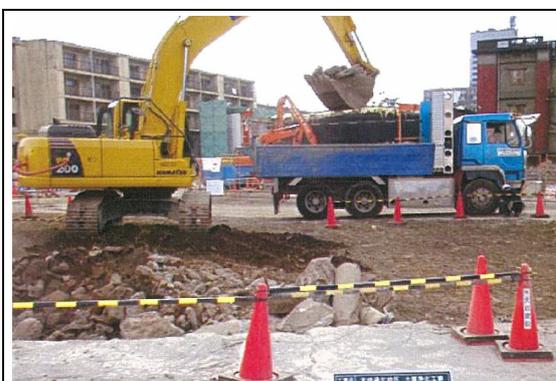
写真 3.3.3-1 搬出車両への積み込み

環境の保全のための措置	実施状況
<ul style="list-style-type: none"> <li>掘削した汚染土壌を仮置きする場合は、シート等により覆い、極力短期間の仮置きとするよう努めます。</li> </ul>	<ul style="list-style-type: none"> <li>掘削した汚染土壌等は、極力仮置きをせず、搬出車両に積み込みを行うようにしました。（写真 3.3.3-1 参照）</li> <li>掘削した汚染土壌を仮置きする場合は、シート等により覆い、極力短期間の仮置きとしました。</li> </ul>
<ul style="list-style-type: none"> <li>掘削した汚染土壌を搬出する際には、シートによる荷台のカバー等により、荷台からの土壌落下防止や飛散防止に努めます。</li> </ul>	<ul style="list-style-type: none"> <li>汚染土壌を搬出する際には、荷台からの土壌落下や飛散を防止するために、荷台にシート掛けを行いました。（写真 3.3.3-2 参照）</li> </ul>
<ul style="list-style-type: none"> <li>土壌汚染対策法の指定基準値を上回った土壌の処理については、土壌汚染対策法、横浜市生活環境の保全等に関する条例に準拠し、適切な受入場所への搬出等の処理を行います。</li> </ul>	<ul style="list-style-type: none"> <li>汚染土壌浄化施設へ搬出する汚染土壌は、搬出車両毎に汚染土管理票を発行し、各工程（運搬、処理等）毎の確認者がサインを行い計画通りの流れで汚染土壌の処理が行われたことを確認しました。</li> <li>地下水以深の汚染土壌には塩素（塩分）濃度が高く含まれていると考えられるため、セメントの原料としての処理を行っている搬出先の他に、塩素（塩分）濃度の高い土壌の受け入れが可能な搬出先への運搬も行い、処理を行いました。</li> </ul>
<ul style="list-style-type: none"> <li>土壌の調査結果や処理方法等について、周辺地域に十分な説明を行います。</li> </ul>	<ul style="list-style-type: none"> <li>新築工事開始前に、「中高層建築物等の建築及び開発事業に係る住環境の保全等に関する条例」に基づく説明会を実施し、工事実施に伴う環境配慮事項についての説明等を行いました。なお、土壌汚染に係る質問等はありませんでした。</li> </ul>

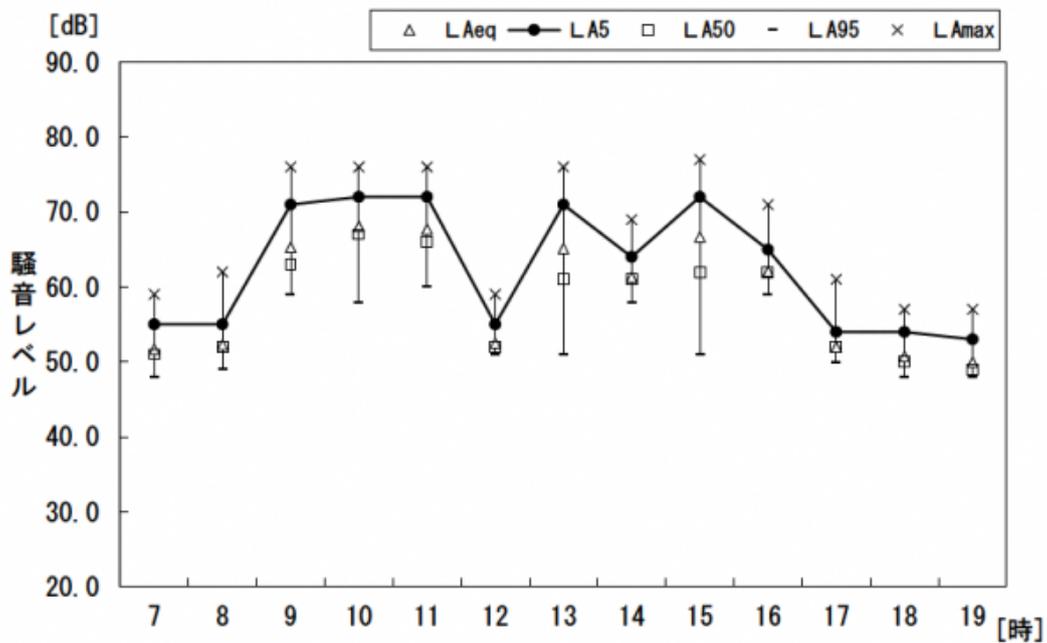
図 3.3.4-1 (1) 建設機械の稼働に伴う騒音レベルの経時変化 (解体工事)

時間	騒音レベル				
	L <sub>A5</sub>	L <sub>A50</sub>	L <sub>A95</sub>	L <sub>Amax</sub>	L <sub>Aeq</sub>
7:00~7:10	55	51	48	59	52
8:00~8:10	55	52	49	62	52
9:00~9:10	71	63	59	76	65
10:00~10:10	72	67	58	76	68
11:00~11:10	72	66	60	76	68
12:00~12:10	55	52	51	59	53
13:00~13:10	71	61	51	76	65
14:00~14:10	64	61	58	69	61
15:00~15:10	72	62	51	77	67
16:00~16:10	65	62	59	71	62
17:00~17:10	54	52	50	61	52
18:00~18:10	54	50	48	57	51
19:00~19:10	53	49	48	57	50
平均	62.5	57.5	53.1	67.4	58.9

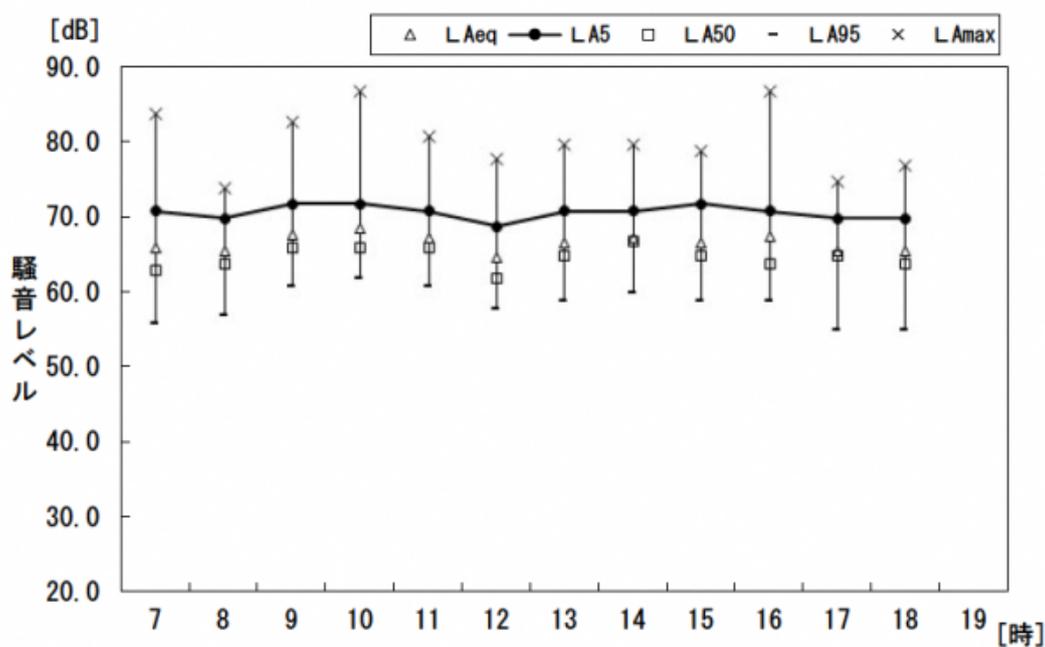
図 3.3.4-1 (2) 建設機械の稼働に伴う騒音レベルの経時変化 (山留工・土工工事)

時間	騒音レベル				
	L <sub>A5</sub>	L <sub>A50</sub>	L <sub>A95</sub>	L <sub>Amax</sub>	L <sub>Aeq</sub>
7:00~7:10	71	63	56	84	66
8:00~8:10	70	64	57	74	66
9:00~9:10	72	66	61	83	68
10:00~10:10	72	66	62	87	69
11:00~11:10	71	66	61	81	67
12:00~12:10	69	62	58	78	65
13:00~13:10	71	65	59	80	67
14:00~14:10	71	67	60	80	67
15:00~15:10	72	65	59	79	67
16:00~16:10	71	64	59	87	68
17:00~17:10	70	65	55	75	66
18:00~18:10	70	64	55	77	66
19:00~19:10	-	-	-	-	-
平均	70.8	64.8	58.5	80.4	66.8

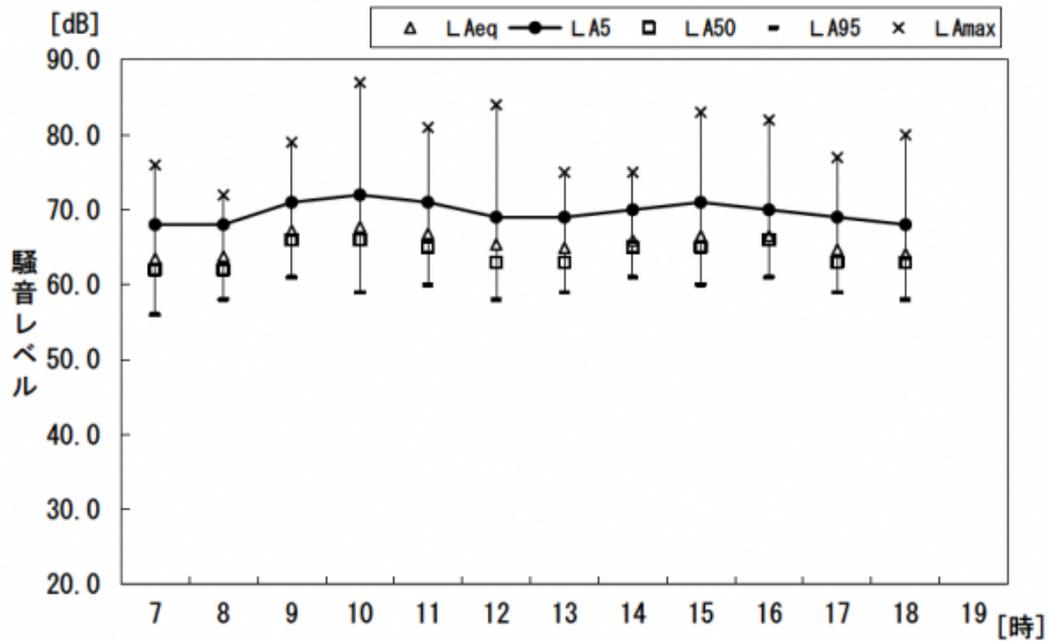
図 3.3.4-1 (3) 建設機械の稼働に伴う騒音レベルの経時変化  
(基礎・地下及び地上躯体工事)

時間	騒音レベル				
	L <sub>A5</sub>	L <sub>A50</sub>	L <sub>A95</sub>	L <sub>Amax</sub>	L <sub>Aeq</sub>
7:00~7:10	68	62	56	76	64
8:00~8:10	68	62	58	72	64
9:00~9:10	71	66	61	79	67
10:00~10:10	72	66	59	87	68
11:00~11:10	71	65	60	81	67
12:00~12:10	69	63	58	84	65
13:00~13:10	69	63	59	75	65
14:00~14:10	70	65	61	75	66
15:00~15:10	71	65	60	83	67
16:00~16:10	70	66	61	82	67
17:00~17:10	69	63	59	77	65
18:00~18:10	68	63	58	80	64
19:00~19:10	-	-	-	-	-
平均	69.7	64.1	59.2	79.3	65.6

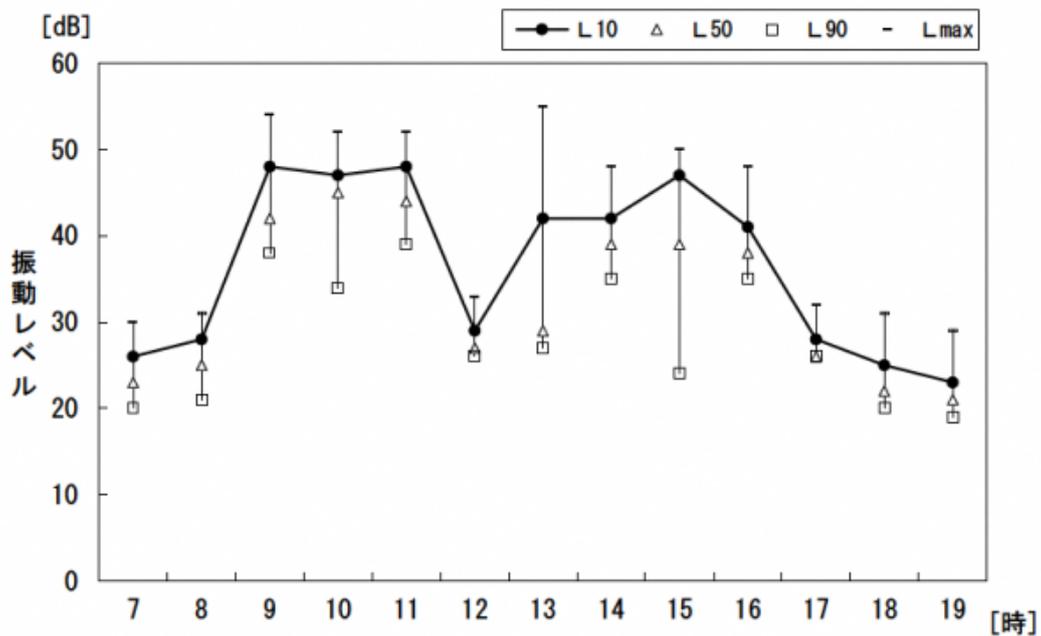
図 3.3.5-1 (1) 建設機械の稼働に伴う振動レベルの経時変化 (解体工事)

時間	振動レベル			
	L <sub>10</sub>	L <sub>50</sub>	L <sub>90</sub>	L <sub>max</sub>
7:00~7:10	26	23	20	30
8:00~8:10	28	25	21	31
9:00~9:10	48	42	38	54
10:00~10:10	47	45	34	52
11:00~11:10	48	44	39	52
12:00~12:10	29	27	26	33
13:00~13:10	42	29	27	55
14:00~14:10	42	39	35	48
15:00~15:10	47	39	24	50
16:00~16:10	41	38	35	48
17:00~17:10	28	26	26	32
18:00~18:10	25	22	20	31
19:00~19:10	23	21	19	29
平均	36.5	32.3	28.0	41.9

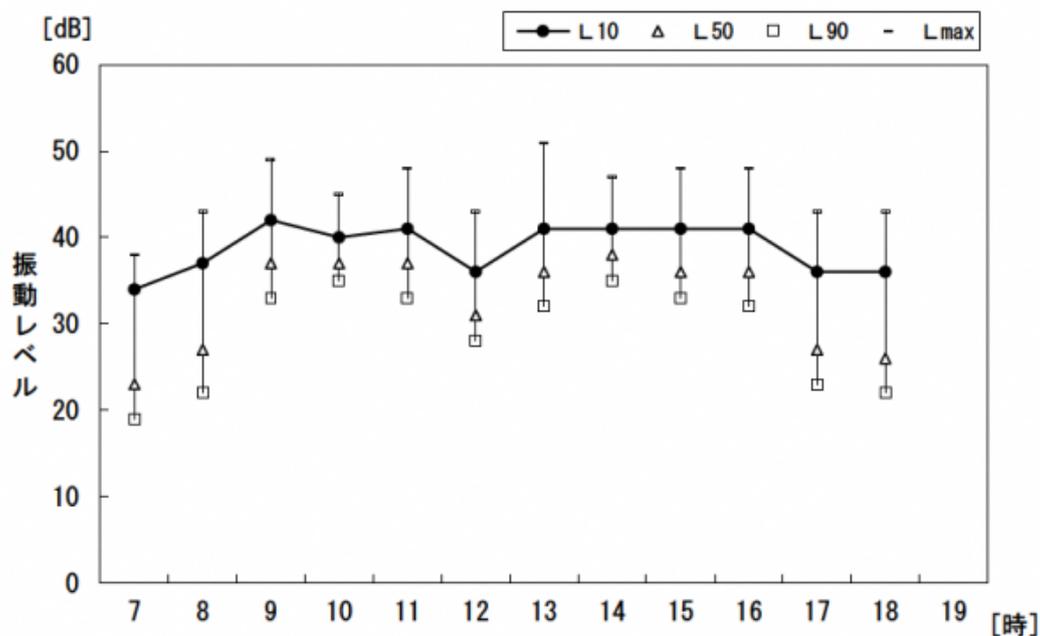
図 3.3.5-1 (2) 建設機械の稼働に伴う振動レベルの経時変化 (山留工・土工工事)

時間	振動レベル			
	L <sub>10</sub>	L <sub>50</sub>	L <sub>90</sub>	L <sub>max</sub>
7:00~7:10	34	23	19	38
8:00~8:10	37	27	22	43
9:00~9:10	42	37	33	49
10:00~10:10	40	37	35	45
11:00~11:10	41	37	33	48
12:00~12:10	36	31	28	43
13:00~13:10	41	36	32	51
14:00~14:10	41	38	35	47
15:00~15:10	41	36	33	48
16:00~16:10	41	36	32	48
17:00~17:10	36	27	23	43
18:00~18:10	36	26	22	43
19:00~19:10	-	-	-	-
平均	38.8	32.6	28.9	45.5

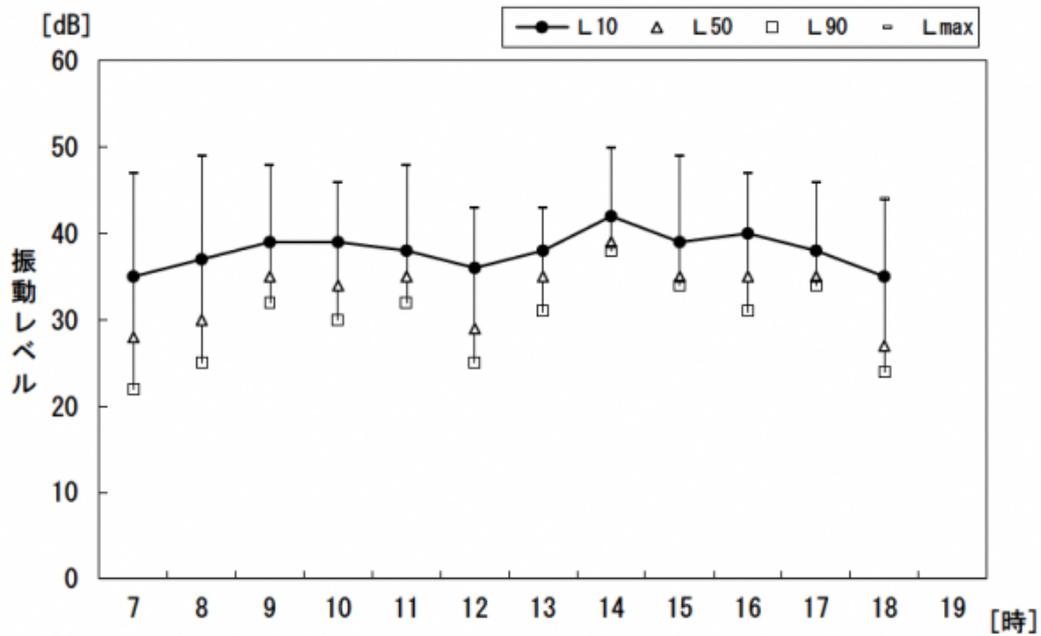
図 3.3.5-1 (3) 建設機械の稼働に伴う振動レベルの経時変化  
(基礎・地下及び地上躯体工事)

時間	振動レベル			
	L <sub>10</sub>	L <sub>50</sub>	L <sub>90</sub>	L <sub>max</sub>
7:00~7:10	35	28	22	47
8:00~8:10	37	30	25	49
9:00~9:10	39	35	32	48
10:00~10:10	39	34	30	46
11:00~11:10	38	35	32	48
12:00~12:10	36	29	25	43
13:00~13:10	38	35	31	43
14:00~14:10	42	39	38	50
15:00~15:10	39	35	34	49
16:00~16:10	40	35	31	47
17:00~17:10	38	35	34	46
18:00~18:10	35	27	24	44
19:00~19:10	-	-	-	-
平均	38.0	33.1	29.8	46.7

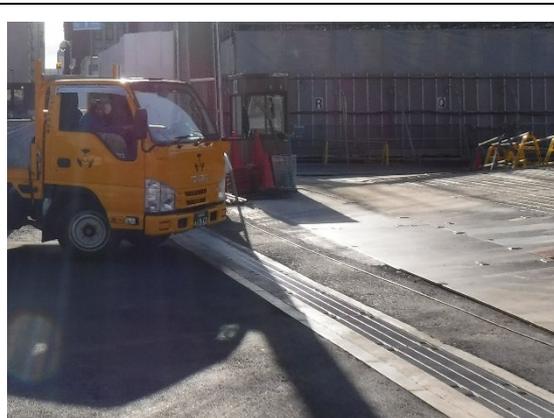
写真 3.3.5-4 出入口の鉄板

<ul style="list-style-type: none"> <li>工事用車両の運転者には低速走行の励行、過剰な積載をしないこと等について指導・教育を徹底します。</li> </ul>	<ul style="list-style-type: none"> <li>工事用車両運転者に対し、朝礼等を通じて、工事用車両の低速走行の励行や過剰積載の禁止等についての指導・教育を徹底しました。(写真 3.3.5-2)</li> </ul>
<ul style="list-style-type: none"> <li>車両の出入り口の段差を極力少なくし、振動の発生低減に努めます。</li> </ul>	<ul style="list-style-type: none"> <li>車両の出入り口では、段差を少なくするように鉄板を設置し、工事敷地外への影響に配慮しました。(写真 3.3.5-4)</li> </ul>

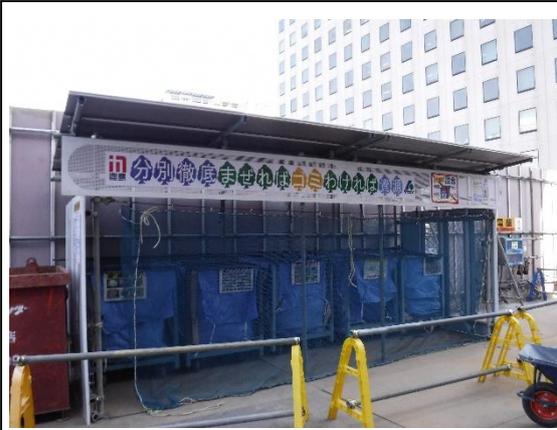
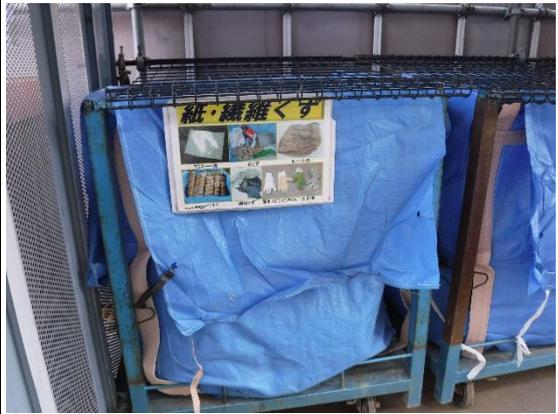
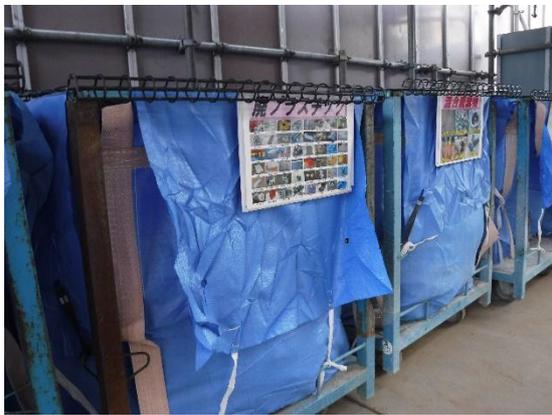
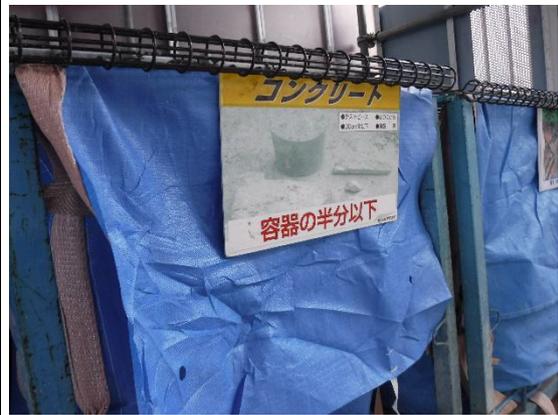
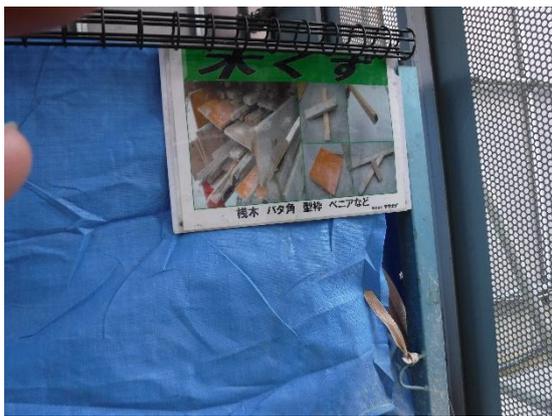
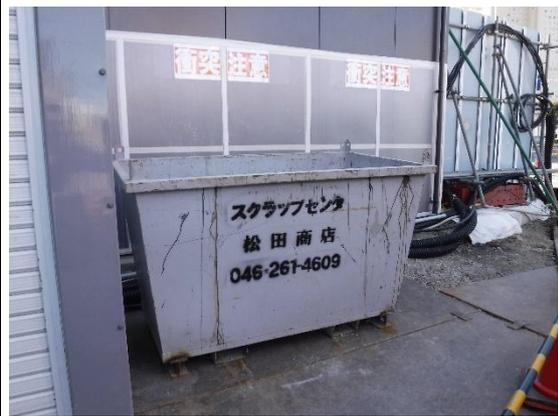
写真 3.3.6-1 (1) 分別収集ヤード

環境の保全のための措置	実施状況
<ul style="list-style-type: none"> <li>建設工事に伴い発生する建設副産物については、分別保管を行い、可能な限り再資源化を図ります。</li> </ul>	<ul style="list-style-type: none"> <li>産業廃棄物は、分別収集ヤードを設置し分別保管を行い、再資源化を図りました。(写真 3.3.6-1 参照)</li> </ul>
<ul style="list-style-type: none"> <li>再利用が困難なものについては、「廃棄物の処理及び清掃に関する法律」に基づき、産業廃棄物処理業の許可を受けた処理業者に委託し、産業廃棄物管理票（マニフェスト）を交付して適正に処理を行います。</li> </ul>	<ul style="list-style-type: none"> <li>建設廃棄物については、「廃棄物の処理及び清掃に関する法律」に基づき、産業廃棄物処理業の許可を受けた専門業者に委託し、産業廃棄物管理票（マニフェスト）を交付して適正に処理を行いました。</li> </ul>
<ul style="list-style-type: none"> <li>アスベストが確認された場合には、「横浜市生活環境の保全等に関する条例」に基づき適正に除去を行い、除去後のアスベストについては、「廃棄物の処理及び清掃に関する法律」に基づき、産業廃棄物処理業の許可を受けた処理業者に委託し、産業廃棄物管理票（マニフェスト）を交付して適正に処理を行います。</li> </ul>	<ul style="list-style-type: none"> <li>アスベスト含有建材（レベル 3）が確認されたので、「横浜市生活環境の保全等に関する条例」に基づき適正に除去を行い、除去後のアスベスト含有建材については、「廃棄物の処理及び清掃に関する法律」に基づき、産業廃棄物処理業の許可を受けた専門業者に委託し、産業廃棄物管理票（マニフェスト）を交付して適正に処理を行いました。</li> </ul>
<ul style="list-style-type: none"> <li>建設発生土については、可能な限り土地造成用等に再利用を行います。</li> </ul>	<ul style="list-style-type: none"> <li>建設発生土については、土地造成用等への利用のため、受け入れ先の状況を確認の上、受け入れ可能な量は再利用に、それ以外の発生土は適正に処分を行いました。</li> </ul>

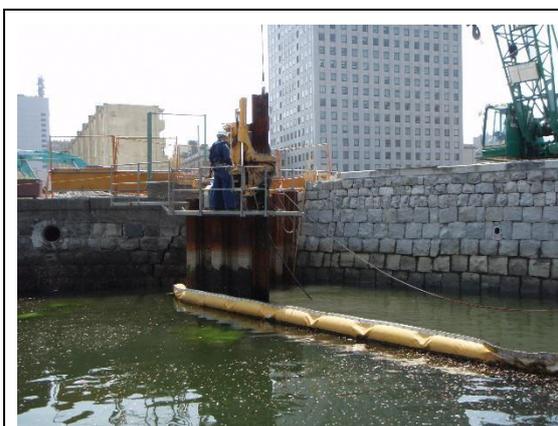
写真 3.3.7-1 濁水防止フェンスの状況

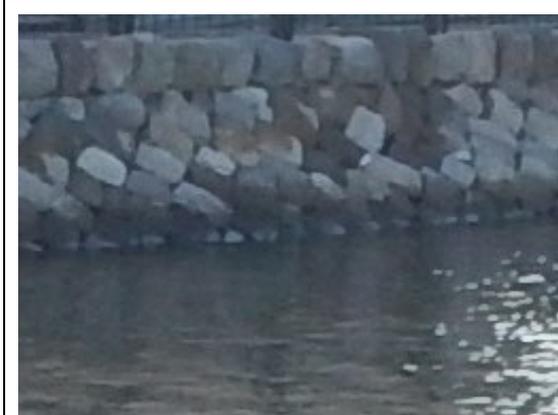
写真 3.3.7-3 既存の石を積極的に再利用した石積護岸

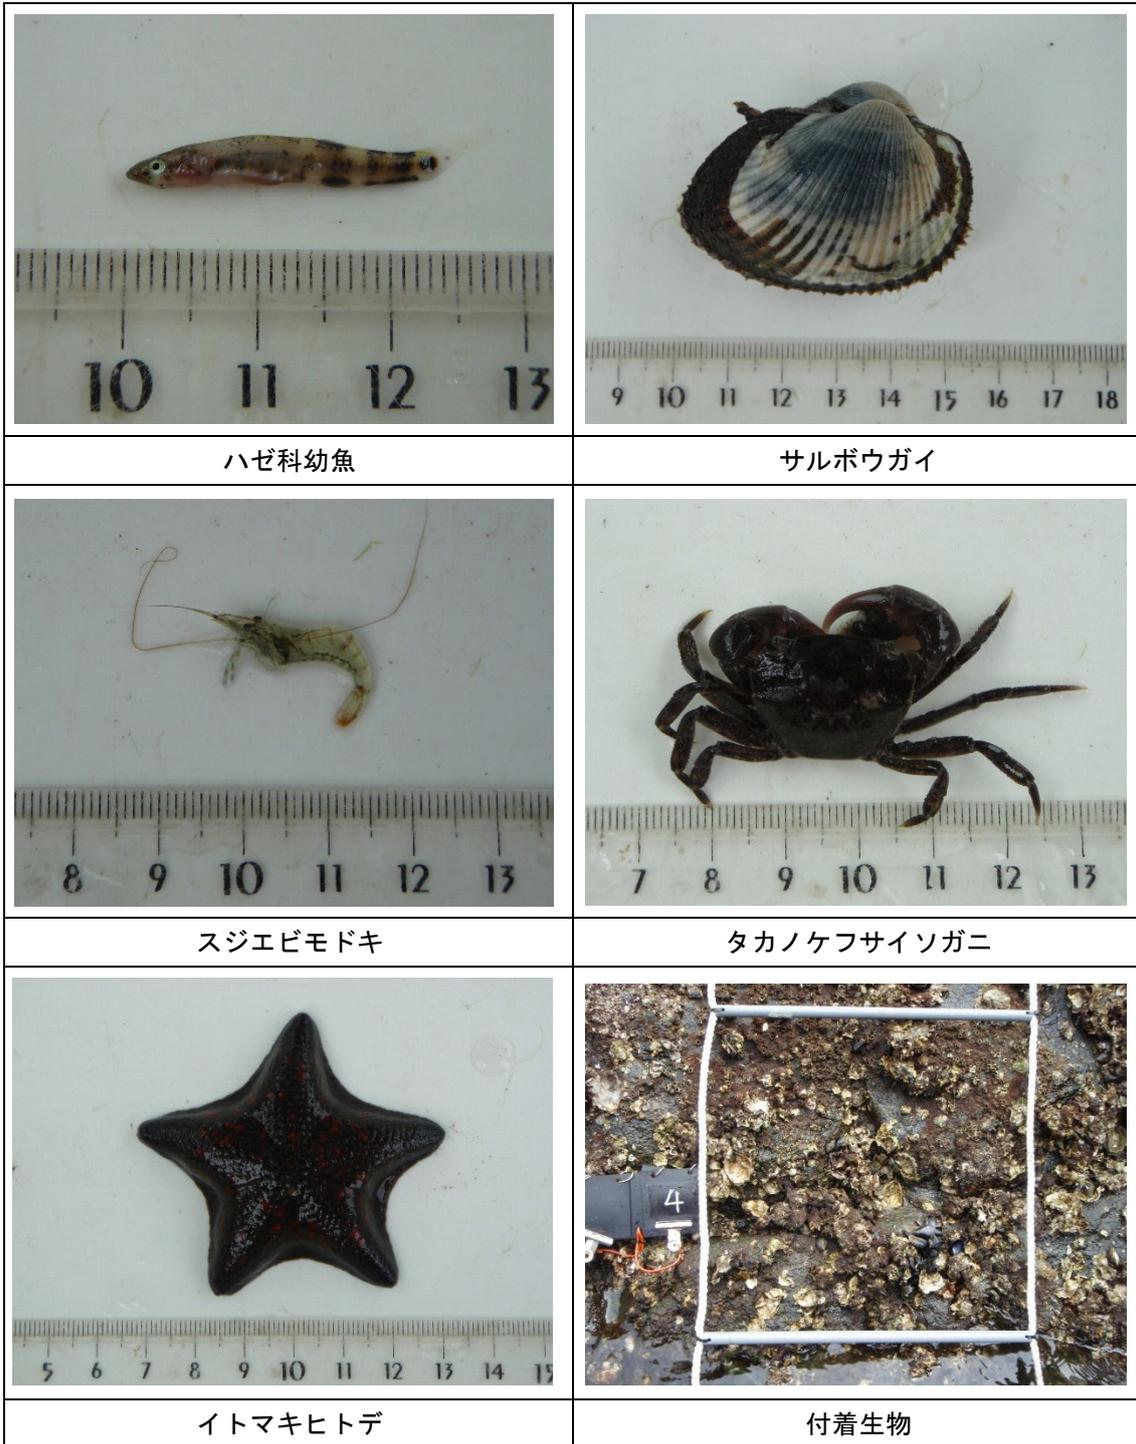
写真 3. 3. 7-3 確認された水生生物の一例（魚介類、付着生物）

項目		評価書 予測条件	事後調査結果
プランクトン	動物	<ul style="list-style-type: none"> <li>・冬季と夏季の確認総数は23種。</li> <li>・確認は、一般的に内湾や沿岸で普通に見られるカイアシ類や <i>Oithona</i> 属等の節足動物等が優占した。</li> </ul>	<ul style="list-style-type: none"> <li>・護岸工事(春季)の確認数は21種。</li> <li>・確認は、一般的に内湾や沿岸で普通に見られるカイアシ類や <i>Oithona</i> 属等の節足動物等が優占した。</li> </ul>
	植物	<ul style="list-style-type: none"> <li>・冬季と夏季の確認総数は28種。</li> <li>・確認は、一般的に内湾や沿岸で普通に見られる <i>Eucampia zodiacus</i> や不等毛植物等が優占した。</li> </ul>	<ul style="list-style-type: none"> <li>・護岸工事(春季)の確認数は28種。</li> <li>・確認は、一般的に内湾や沿岸で普通に見られる不等毛植物等が優占した。</li> </ul>
底生生物		<ul style="list-style-type: none"> <li>・冬季と夏季の確認総数は36種。</li> <li>・確認は、一般的に内湾で普通に見られるドロソコエビ属等の節足動物やホトトキスガイ等の軟体動物が優占した。</li> </ul>	<ul style="list-style-type: none"> <li>・護岸工事(春季)の確認数は20種。</li> <li>・確認は、一般的に内湾で普通に見られるホンビノスガイ等の軟体動物が優占した。</li> </ul>
付着生物	動物	<ul style="list-style-type: none"> <li>・冬季と夏季の確認総数は49種。</li> <li>・確認は、一般的に内湾で普通に見られるムラサキイガイやコウロエンカワヒバリガイ等の軟体動物が優占した。</li> </ul>	<ul style="list-style-type: none"> <li>・護岸工事(春季)の確認数は25種。</li> <li>・確認は、一般的に内湾で普通に見られるムラサキイガイ等の軟体動物が優占した。</li> </ul>

植物	<ul style="list-style-type: none"> <li>・冬季と夏季の確認総数は2種。</li> <li>・確認は、一般的に内湾で普通に見られるイソダンツウの紅藻類やアオサの緑藻が優占した。</li> </ul>	<ul style="list-style-type: none"> <li>・護岸工事(春季)の確認数は5種。</li> <li>・確認は、一般的に内湾で普通に見られるイソダンツウ等の紅藻類が優占した。</li> </ul>
魚介類		<ul style="list-style-type: none"> <li>・魚類はマハゼやスズキ等、二枚貝類はサルボウガイ、カニ類はイシガニ、ヒトデ類はイトマキヒトデ等の一般的に内湾で普通に見られる魚介類を確認した。</li> </ul>	<ul style="list-style-type: none"> <li>・魚類はマハゼやボラ等、二枚貝類はサルボウガイ、エビ類はスジエビモドキ、カニ類はタカノケフサイソガニ、ヒトデ類はイトマキヒトデ等の一般的に内湾で普通に見られる魚介類を確認した。</li> </ul>

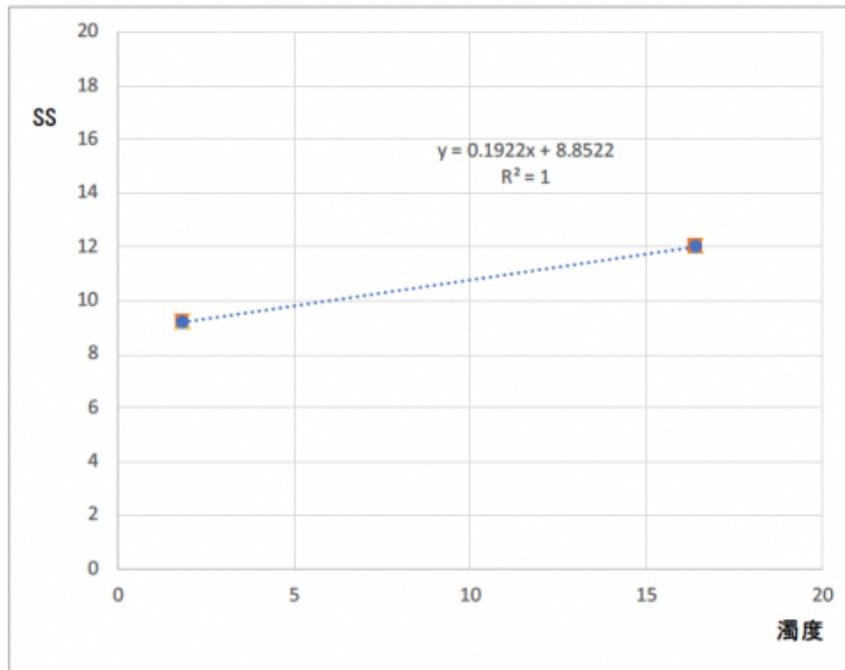
図 濁度と SS の関係式 (No. 1 地点)
