相鉄・J R直通線
事後調査報告書

(工事中 その3)

平成 25 年 5 月

独立行政法人 鉄道建設・運輸施設整備支援機構
相 模 鉄 道 株 式 会 社

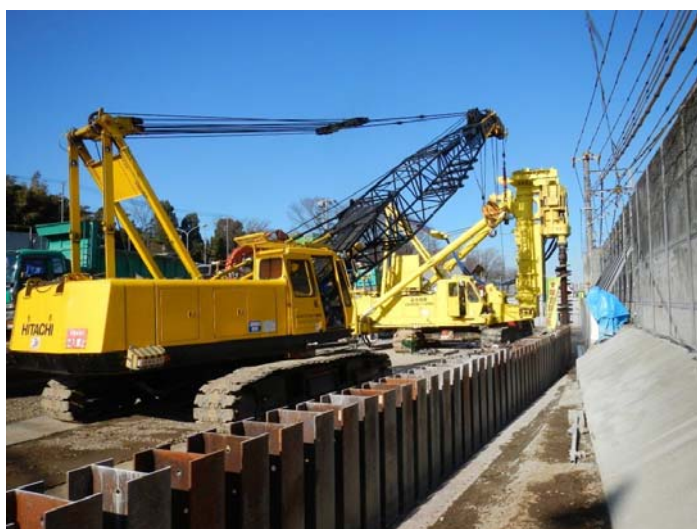
写真 3.3.2-1 環境保全のための措置の実施状況（止水性の高い連続壁の設置）

評価書の記載内容	実施状況
<p>工事に先立ち、詳細な地質や地下水位の調査を実施し、地域の状況に応じた適切な設計を行います。</p>	<p>詳細な地質や地下水位の調査を実施し、調査結果を踏まえ、地域の状況に応じた適切な設計を行いました。</p>
<p>箱型トンネルの施工については、必要に応じて止水性の高い土留壁や地盤改良を行うなど、適切な工法を採用します。</p>	<p>箱型トンネル区間の西谷駅部の一部及び羽沢駅部については、構造物と帯水層が重なっている区間が存在することから、地下水位に配慮した構造として、剛性及び止水性の高い柱列式地下連続壁を採用しました。</p> <p>なお、西谷駅側の箱型トンネルについて、現時点では掘削作業を行っていませんが、今後の工事にあたっては、必要に応じて地盤改良を行うなど、適切な工法を採用します。（写真 3.3.2-1 参照）</p>
<p>工事着手前から計画路線の全線に渡り観測井を設置し、地下水位の継続的な観測を行うとともに、計画路線近傍の道路上など、工事着手前から施工中、構造物完成後と継続して測定できる位置において地盤の変状を計測・監視して、適切な施工管理を行うこととします。</p>	<p>地下水の状況を把握するために、円形トンネル区間の工事着手前から地下水位の継続的な観測を行っています。</p> <p>なお、現時点ではトンネル初期掘進を行っています。（写真 3.3.2-2 参照）</p>

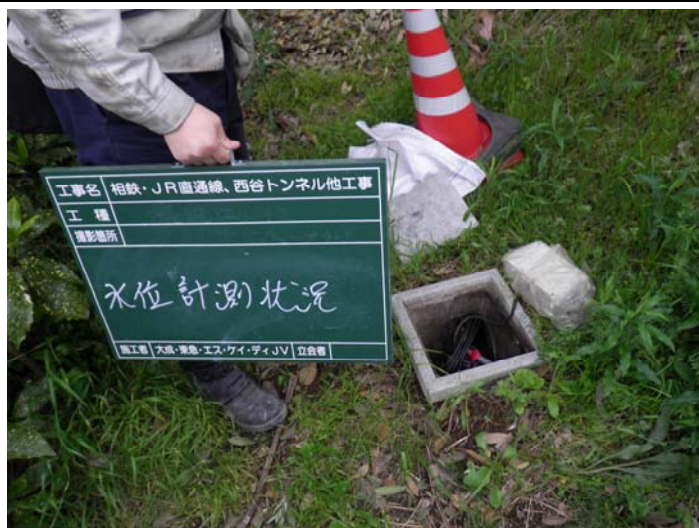
写真 3.3.2-2 環境保全のための措置の実施状況（地下水位の観測）

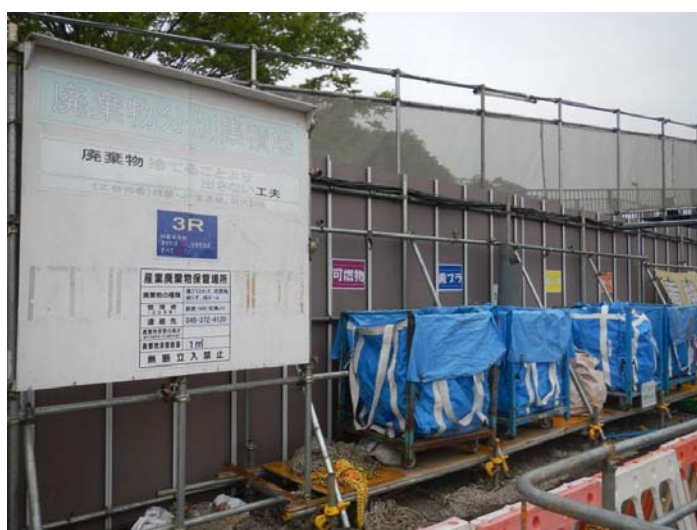
写真 3.3.3-1 環境保全のための措置の実施状況（建設廃棄物の分別処理）

評価書の記載内容	実施状況
建設発生土は事業内での再利用に努め、事業外に搬出する総量の削減に努めます。事業外に搬出する建設発生土についても、極力再利用する方向で検討を進めます。	現時点では、発生した土砂は場外へ搬出し、搬出先において再利用していますが、埋戻作業の実施時には搬出先からの再利用を極力行う予定としています。
建設副産物は場内で細かく分別し、リサイクルの徹底を図り、適正に処理します。	工事に伴い発生するコンクリート塊、コンクリート・アスファルト塊、鉄筋・鉄骨等の建設廃棄物については、分別を徹底し、可能な限り再資源化に努めています。 また、建設汚泥については、脱水処理又は流動化処理などにより、可能な限り再資源化に努めています。（写真 3.3.3-1 参照）
再利用が困難な建設廃棄物及び建設発生土については横浜市等の許可を受けている業者に委託し、マニフェスト制度に従って適切な処理を行います。	再利用が困難な建設廃棄物、建設発生土については、横浜市の許可を受けている業者に委託し、マニフェスト制度に従って適切な処理を実施しています。（写真 3.3.3-2 参照）

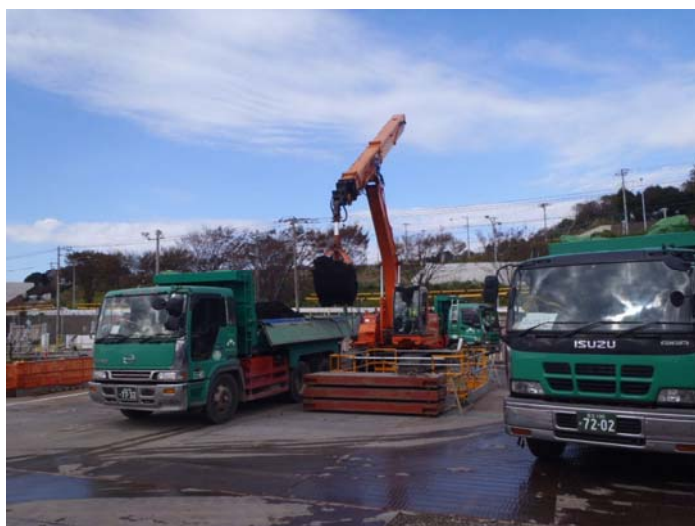
写真 3.3.3-2 環境保全のための措置の実施状況（横浜市指定運搬先への搬入）

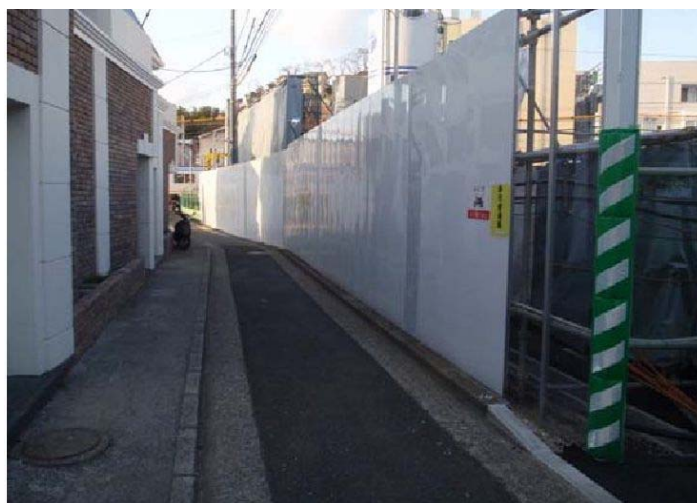
写真 4-1 環境保全のための措置の実施状況（仮囲いの設置）

項目	評価書の記載内容	実施状況
粉じん等 (建設機械の稼働)	①仮囲いの設置 仮囲いを設置しても移動の妨げや交通の安全上問題とならない位置においては、仮囲い（高さ2.0m）を設置し、粉じん等の拡散の低減を図ります。	工事施工ヤードの敷地境界付近に仮囲い又は防音シートを設置し、粉じん等の拡散の低減に努めています。（写真4-1参照）
	②工事の規模に合わせた建設機械の設定 工事の規模に合わせた建設機械による施工に努め、過剰な建設機械の配置及び稼働を行わないことにより、粉じん等の発生の低減を図ります。	工事の規模に合わせた適切な機械の配置や工程管理の徹底等により、必要最小限の建設機械による運用を図ることで、粉じん等の発生の低減に努めています。
	③工事の平準化 工程内における工事の進捗を平準化し、一時的に片寄った施工を行わないよう配慮することで、粉じん等の発生の低減を図ります。	作業区域を分散させ、複数の建設機械が同時に稼働しないよう工程の調整を図ることで平準化し、粉じん等の発生の低減に努めています。
	④工事現場の清掃や散水 工事現場では、乾燥時や強風時など必要に応じて工事現場での散水や清掃を行うことで、工事に伴う粉じん等の発生を低減します。	乾燥時や強風時など、砂ぼこりが発生しやすい状況においては、散水や清掃を行い粉じん等の発生の低減に努めています。（写真4-2、写真4-3参照）
粉じん等 (工事用車両の走行)	①工事の平準化 工程内における工事の進捗を平準化し、一時的に工事用車両が集中しないよう配慮することで、粉じん等の発生の低減を図ります。	建設資材及び廃棄物等の搬入・搬出のタイミングが集中しないよう工程の調整を図ることで平準化し、粉じん等の発生の低減に努めています。
	②荷台への防塵シートの敷設による飛散防止 荷台への防塵シートの敷設により、運搬に伴う粉じん等の発生を低減します。なお、土質状況により飛散が想定される場合は、土砂に散水した上で運搬します。	土砂等の運搬にあたっては、工事用車両の荷台への防塵シートの敷設を徹底し、粉じん等の発生の低減に努めています。（写真4-4参照） なお、引き続き工事を実施するにあたり、飛散しやすい土砂を運搬する必要がある場合には、状況に応じて土砂に散水した上で運搬します。

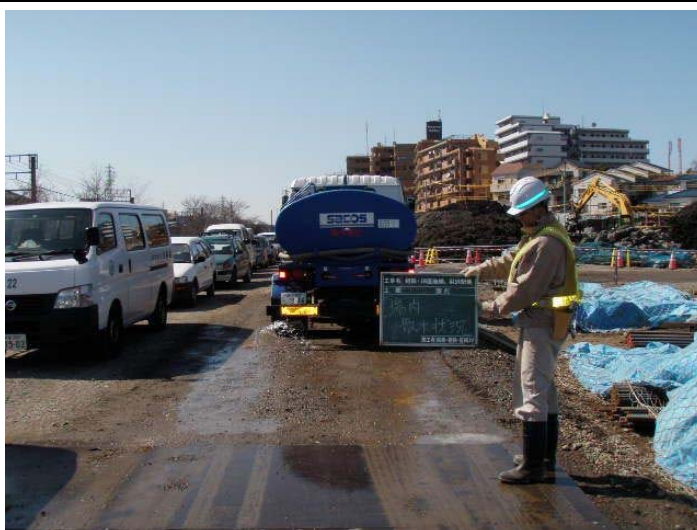
写真 4-2 環境保全のための措置の実施状況（工事現場での散水や清掃①）

写真 4-3 環境保全のための措置の実施状況（工事現場での散水や清掃②）

③工事用車両出入り口及び周辺道路の清掃・散水 必要に応じて工事用車両出入り口及び周辺道路の清掃・散水を行い、運搬に伴う粉じん等の発生を低減します。	乾燥時や強風時など、砂ぼこりが発生しやすい状況においては、散水や清掃を行い粉じん等の発生の低減に努めています。（写真4-2、写真4-3参照）

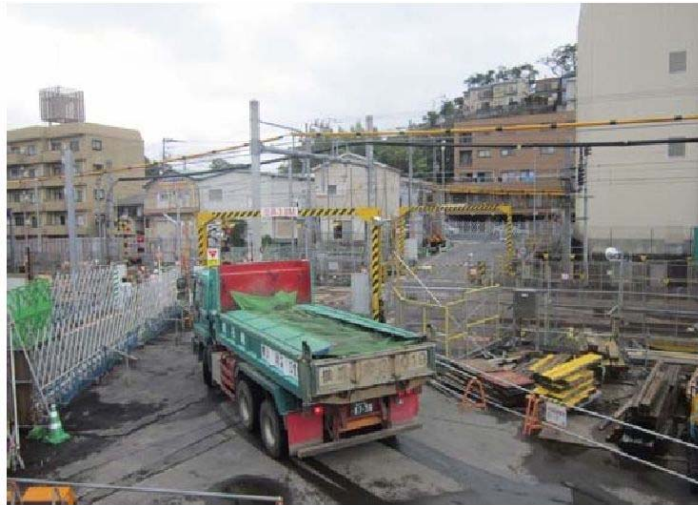
写真 4-4 環境保全のための措置の実施状況（工事用車両の荷台への防塵シートの敷設）

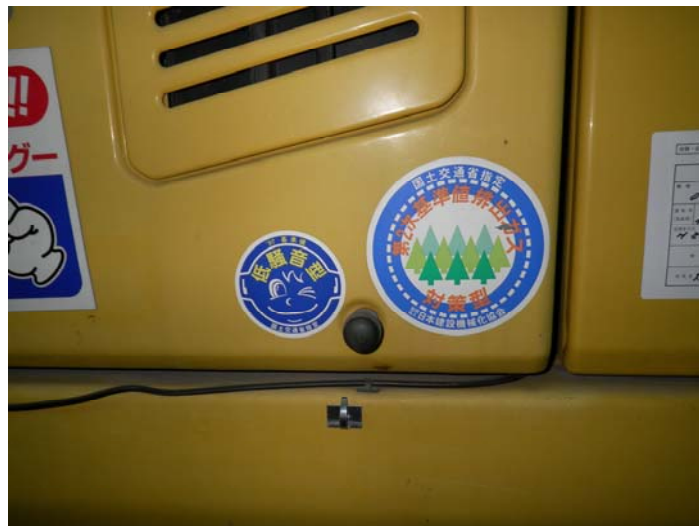
写真 4-5 環境保全のための措置の実施状況（環境対策型建設機械の使用）

項目	評価書の記載内容	実施状況
二酸化窒素 (建設機械の稼働)	①工事の規模に合わせた建設機械の設定 工事の規模に合わせた建設機械による施工に努め、過剰な建設機械の配置及び稼働は行いません。また、可能な限り排出量の少ない建設機械の導入に努めます。これらにより、二酸化窒素発生の低減を図ります。	工事の規模に合わせた適切な機械の配置や工程管理の徹底等により、必要最小限の建設機械による運用を図ることで、二酸化窒素発生の低減に努めています。 なお、工事で使用する建設機械については、排出ガス対策型の機械を可能な限り採用しています。(写真 4-5 参照)
	②建設機械の使用時における配慮の徹底 建設機械の使用時においては、アイドリングストップの推進や過負荷運転の防止に努め、二酸化窒素発生の低減を図ります。	工事実施者への環境負荷の低減に関する教育・指導を行い、アイドリングストップの推進や過負荷運転の防止を徹底させることで、二酸化窒素発生の低減に努めています。
	③建設機械の点検・整備による性能維持 使用する建設機械は適切な点検・整備を行い、その性能を維持することにより、二酸化窒素発生の低減を図ります。	使用する建設機械について、定期的に点検・整備を行い、その性能を維持することで、二酸化窒素発生の低減に努めています。(写真 4-6、写真 4-7 参照)
二酸化窒素 (工事用車両の走行)	①工事用車両の点検・整備による性能維持 使用する工事用車両は適切な点検・整備を行い、その性能を維持することにより、二酸化窒素発生の低減を図ります。	使用する工事用車両について、定期的に点検・整備を行い、その性能を維持することで、二酸化窒素発生の低減に努めています。(写真 4-6、写真 4-7 参照)
	②工事用車両及び走行ルートの分散 詳細な工事計画策定時に、工事用車両及び走行ルートの再検討を行い、更なる分散化を行うことにより、二酸化窒素の低減を図ります。	工事の進捗に伴い、工事用車両の運行台数の増加が考えられるため、一極集中が生じないように、可能な限り分散化が図られるよう調整していきます。
浮遊粒子状物質 (建設機械の稼働)	①工事の規模に合わせた建設機械の設定 工事の規模に合わせた建設機械による施工に努め、過剰な建設機械の配置及び稼働は行いません。また、可能な限り排出量の少ない建設機械の導入に努めます。これらにより、浮遊粒子状物質発生の低減を図ります。	工事の規模に合わせた適切な機械の配置や工程管理の徹底等により、必要最小限の建設機械による運用を図ることで、浮遊粒子状物質発生の低減に努めています。 なお、工事で使用する建設機械については、排出ガス対策型の機械を可能な限り採用しています。(写真 4-5 参照)

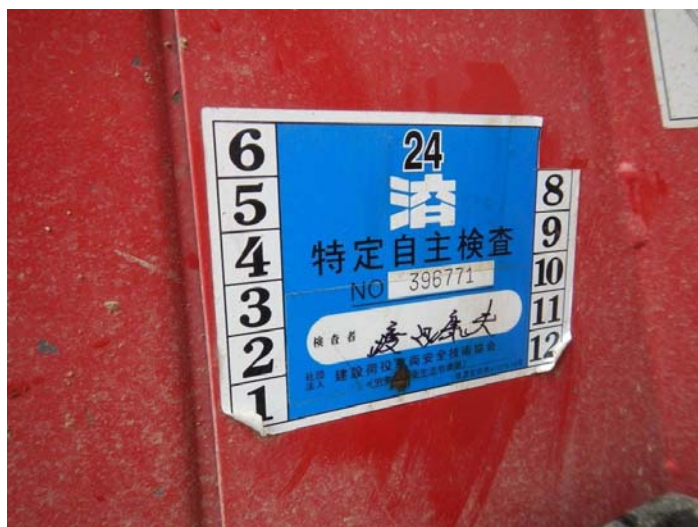
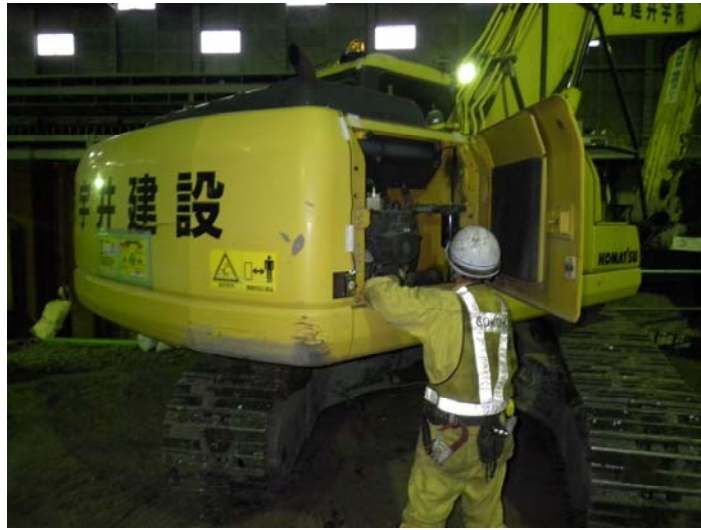
写真 4-6 環境保全のための措置の実施状況（定期点検・整備①（点検票））

写真 4-7 環境保全のための措置の実施状況（定期点検・整備②）

②建設機械の使用時における配慮の徹底 建設機械の使用時においては、アイドリングストップの推進や過負荷運転の防止に努め、浮遊粒子状物質発生の低減を図ります。	工事実施者への環境負荷の低減に関する教育・指導を行い、アイドリングストップの推進や過負荷運転の防止を徹底させることで、浮遊粒子状物質発生の低減に努めています。
	③建設機械の点検・整備による性能維持 使用する建設機械は適切な点検・整備を行い、その性能を維持することにより、浮遊粒子状物質発生の低減を図ります。	使用する建設機械について、定期的に点検・整備を行い、その性能を維持することで、浮遊粒子状物質発生の低減に努めています。(写真 4-6、写真 4-7 参照)
浮遊粒子状物質 (工事用車両の走行)	①工事用車両の点検・整備による性能維持 使用する工事用車両は適切な点検・整備を行い、その性能を維持することにより、浮遊粒子状物質発生の低減を図ります。	使用する工事用車両について、定期的に点検・整備を行い、その性能を維持することで、浮遊粒子状物質発生の低減に努めています。(写真 4-6、写真 4-7 参照)
	②工事用車両及び走行ルートの分散 詳細な工事計画策定時に工事用車両及び走行ルートの再検討を行い、更なる分散化を行うことにより、浮遊粒子状物質の低減を図ります。	工事の進捗に伴い、工事用車両の運行台数の増加が考えられるため、一極集中が生じないように、可能な限り分散化が図られるよう調整していきます。

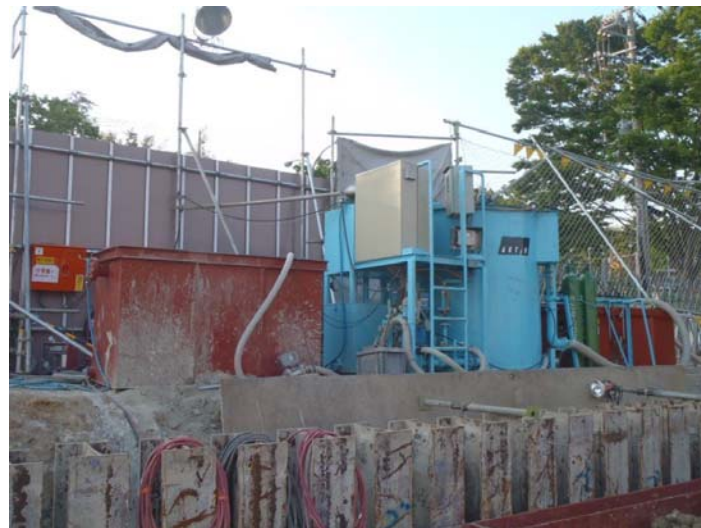
写真 4-8 環境保全のための措置の実施状況（工事排水の管理（濁水処理プラント））

項目	評価書の記載内容	実施状況
浮遊物質 (SS)、水素イオン濃度(PH) (切土工等、トンネル工事又は既存の工作物の除去)	①定期的な測定 工事排水の定期的な測定を行い適正な処理を確認します。	工事排水について、浮遊物質及び水素イオン濃度の測定を定期的に行い、適正に処理されていることを確認した上で排出しています。
	②装置の点検、整備による性能維持 処理装置を設置する場合は、装置の点検、整備を徹底し常に適正な処理を図ります。	設置した処理装置について、点検・整備を徹底し、適切な処理性能を保つことで、工事排水を適正に処理しています。 (写真 4-8 参照)
騒音 (建設機械の稼働)	①工事の規模に合わせた建設機械の設定 工事の規模に合わせた建設機械による施工に努め、過剰な建設機械の配置及び稼働を行わないことにより、騒音の低減を図ります。	工事の規模に合わせた適切な機械の配置や工程管理の徹底等により、必要最小限の建設機械による運用を図ることで、騒音の低減に努めています。
	②建設機械の使用時における配慮の徹底 建設機械の使用時においては、アイドリングストップの推進や過負荷運転の防止に努め、騒音の低減を図ります。	工事実施者への環境負荷の低減に関する教育・指導を行い、アイドリングストップの推進や過負荷運転の防止を徹底させることで、騒音の低減に努めています。
	③建設機械の点検・整備による性能維持 使用する建設機械は、適切な点検・整備を行い、その性能を維持することにより、騒音の低減を図ります。	使用する建設機械について、定期的に点検・整備を行い、その性能を維持することで、騒音の低減に努めています。(写真 4-6、写真 4-7 参照)
騒音 (工事用車両の走行)	①工事用車両の点検・整備による性能維持 使用する工事用車両は、適切な点検・整備を行い、その性能を維持することにより、騒音の低減を図ります。	使用する工事用車両について、定期的に点検・整備を行い、その性能を維持することで、騒音の低減に努めています。 (写真 4-6、写真 4-7 参照)
	②工事用車両及び走行ルートの分散 詳細な工事計画策定時に工事用車両及び走行ルートの再検討を行い、更なる分散化を行うことにより、騒音の低減を図ります。	工事の進捗に伴い、工事用車両の運行台数の増加が考えられるため、一極集中が生じないように、可能な限り分散化を図られるよう調整していきます。
