# 泥水式シールド工法による海底下横断 ～新磯子幹線の設計・施工事例～

横浜市 ○室屋 健太郎・木村 大知

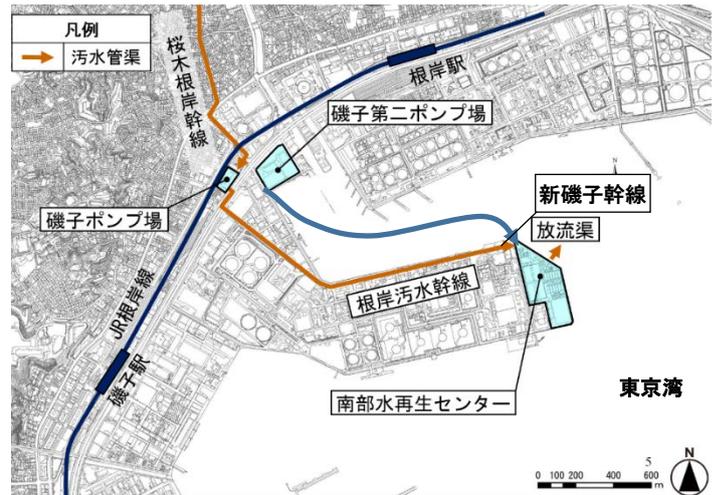
図 - 1 周辺状況および平面線形

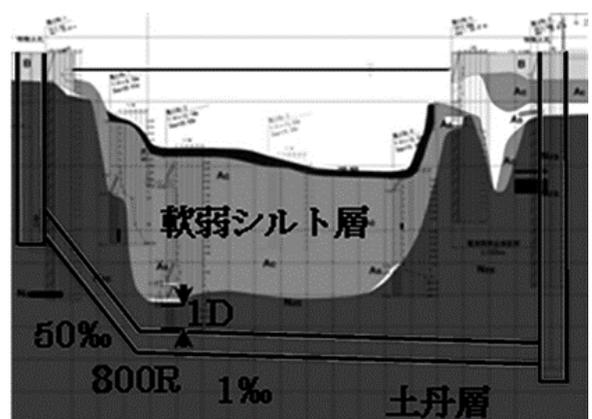
施工場所は根岸湾に張り出した半島状の地区に位置する根岸湾岸の埋立地であり、当該地盤を構成する地層は、上部より埋土（N 値 4 程度）、沖積粘性土（軟弱シルト層、N 値 0~1）、沖積砂質土（シルト混じり細砂、N 値 2 程度）、上総層群中里層（土丹、N 値 50 以上）の順に構成されており、土丹層と軟弱シルト層が大きな起伏を呈している。また、地下水位は GL-1.43~ -3.36m 付近である。

新磯子幹線の埋設深さは、耐震性を確保するため、工学的基盤層である土丹層に布設することとし、海底下を通過するルートを採用した。磯子第二ポンプ場と南部水再生センターを結ぶ本幹線の施工距離は 1896.3m となる。海底下施工時には、190~270 KN/m<sup>2</sup> の地下水圧がかかる想定されるため、施工方法は高水圧、大深度での施工実績も豊富にあり、地盤の変化および長距離掘進への適応性に優れた「泥水式シールド工法」を選定した。

図 - 2 縦断線形および地盤断面図

また、縦断線形に曲線を設け、土丹層の起伏にあわせて発進立坑から軟弱シルト層を下越すまでの区間を下り急勾配にすることで発進立坑深さを浅くし、立坑築造費の削減を図った。

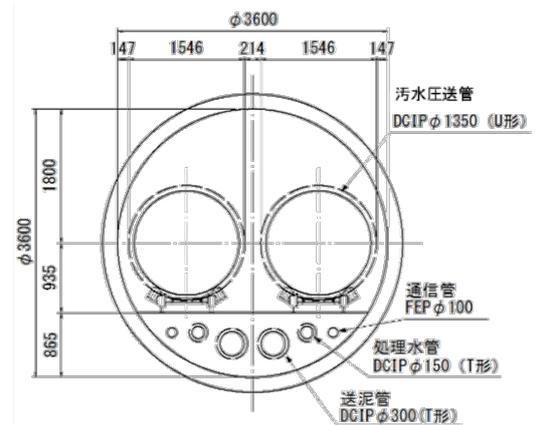
新磯子幹線内部には汚水圧送管のほか、処理水管、送泥管、通信管を布設することとし、汚水処理の継続性および維持管理の観点からそれぞれ2条管で整備することとした。各種配管が納まる管径として新磯子幹線の内径は3600mmとした。

配管後の幹線内は、汚水圧送管等の防護・固定、地震時の継手の抜け落ちや曲線部の不平均力への防護のため、流動化処理土により充填することとした。充填材にシールド掘削土を再利用した流動化処理土を用いることで、処分費の削減に繋がった。

図 - 3 標準断面図

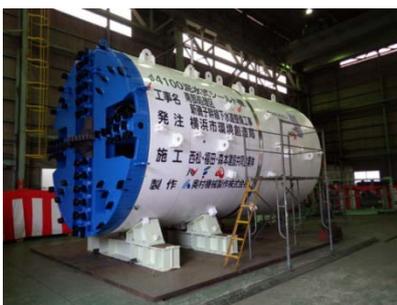
写真 - 1 シールドマシン全景

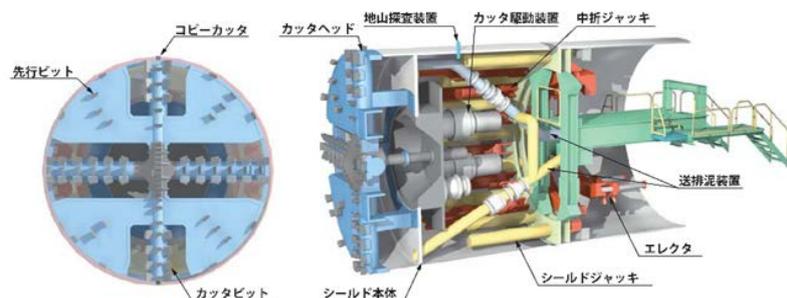
- 【改良①】中折れジャッキを設置し、200Rの曲線施工に対応。
- 【改良②】通常の泥水式シールドに比べ、面板開口率を大きくし、大割れで取り込む可能性が高い土丹層の土を取り込みやすくした。
- 【改良③】施工中の土質を確認し、特に勾配変化点付近の軟弱層を判断するため、地山探査装置を設置した。  
これは手動によりシールドマシンから探査棒を地山に突き出し、突き出した時の感触で地山の状態を確認する装置である。
- 【改良④】土丹層を掘進するため、超硬チップ E3 の採用、耐摩耗溶接硬化肉盛の採用、フィッシュテール部およびチャンバー内部に付着防止塗料を塗布した。
- 【改良⑤】海面下で地下水位が高いためテールシールを3段にした。
- 【改良⑥】予備の排泥管（10inch）を設置し、管閉塞時に備えた。

図 - 4 シールドマシン概要図

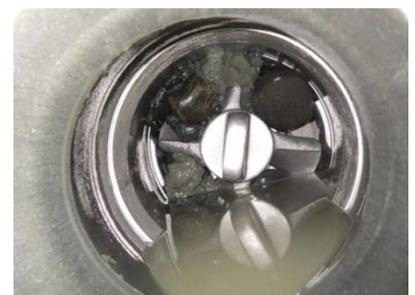
シールド掘進後約 780m地点より、予期せぬ玉石層が出現した。掘進当初は、小さな玉石だったため掘進速度を落とすことなく進んでいたが、徐々に大きな玉石が出現するようになり、配管が閉塞するようになった。閉塞する度に中の玉石を取り除いたが、掘進が進むにつれその回数が徐々に増え、玉石撤去作業に時間を要するようになった。そこで、配管に流入した玉石を初期の段階で取り除けるように、後続台車前方に礫取り箱を設置し

写真 - 2 玉石閉塞状況

た。これにより配管が閉塞することはなくなったが、10cm程度掘進する度に礫取り箱の玉石を撤去する作業が発生し、進捗が上がらなくなった。そのため、次の対策として礫取り箱を撤去し、後続台車前方にクラッシャーを設置した。クラッシャー設置後は玉石をうまく破碎することができ、順調に掘進することができた

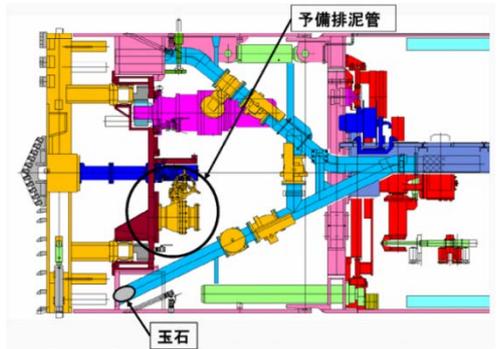
しかし、しばらくするとさらに大きな玉石が出現するようになり、8inchの排泥口が閉塞してしまった。玉石を除去するためにあらゆる方法を試みたが、除去できなかったため、予備の排泥管(10inch)に切り替え掘進することとした。(図-5)この結果、玉石層を突破し、無事に到達立坑まで掘進することができた。

図-5 排泥口玉石閉塞および予備排泥管

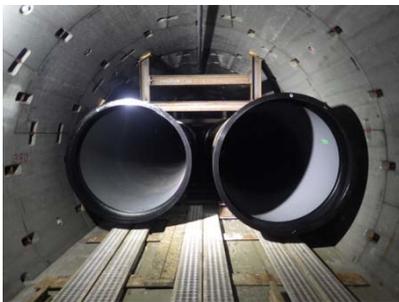
配管後、幹線内を流動化処理土で充填するが、異なる管径の配管が複数あるため、型枠は軽量かつ現場で加工しやすい発泡スチロール型枠とした。(写真-3)

写真-3 管内配管状況

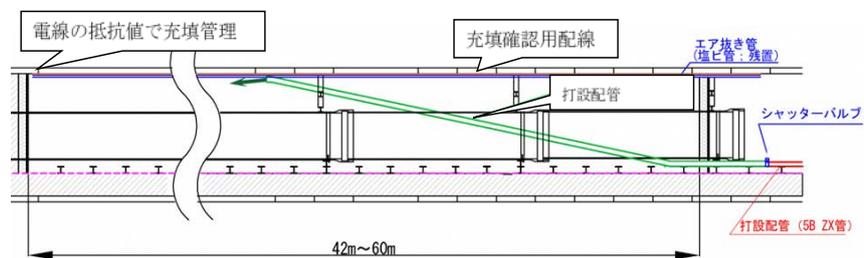
また、流動化処理土の充填後、内部の充填状況を目視で確認が出来なくなることから、充填不良を防ぎ、かつ確実に充填されたことを確認するため、以下の方法を採用した。(図-6)

- ①打設範囲の上部にエア抜き管を設置し、エア抜き管から充填した流動化処理土が溢れることで充填状況の確認を行った。(エア抜き管は残置)
- ②流動化処理土に接触すると抵抗値が上がる電線を到達側トンネル上端に設置した。抵抗値を確認することで不可視となる到達側の充填状況の確認を行った。

図-6 流動化処理土打設方法
