青葉スポーツセンターのトレーニング器具の破損により利用者が負傷したことについて

青葉スポーツセンタートレーニング室において、利用者（男性、大学生）がトレーニング器具（ツインハイプリーマシ）ン）を使用中、器具の滑車部分が破損し、利用者の額にあたり、額を7針縫う負傷をしました。

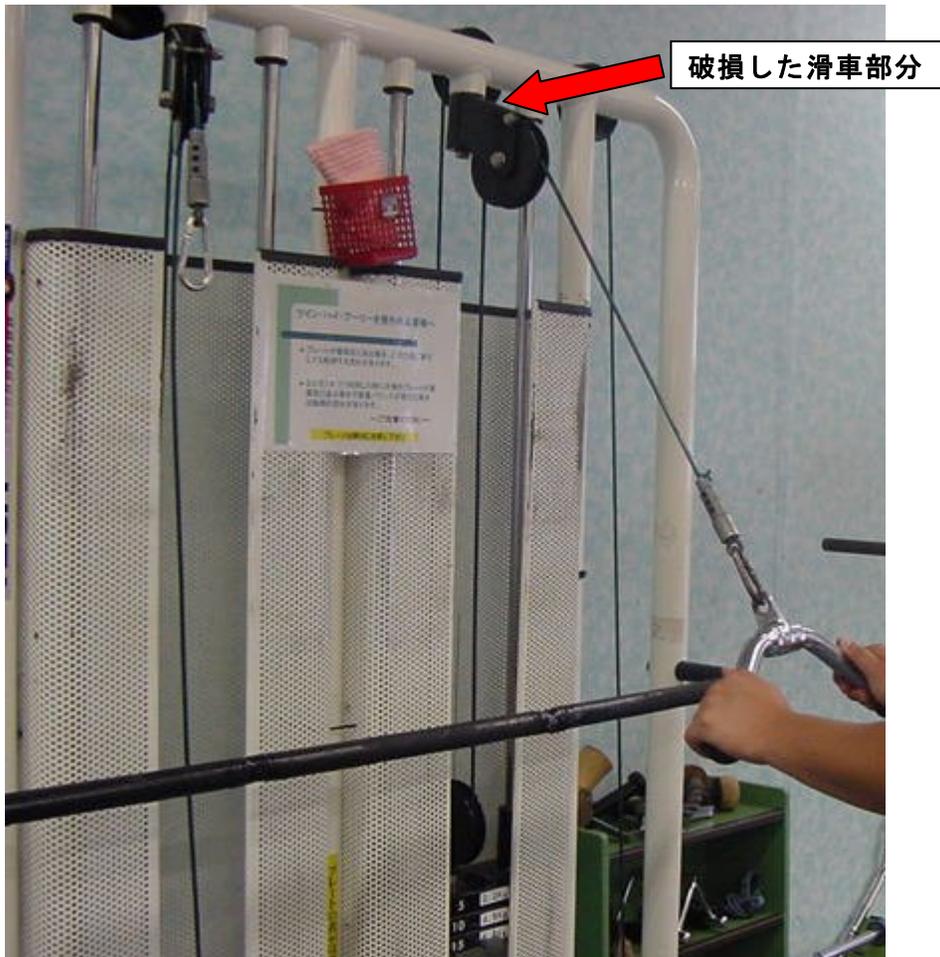
ツインハイプリーマシン

滑車（プーリー）とワイヤーを使っておもりを動かし、負荷をかけるウェイトトレーニング機器です。様々な方向への負荷をかけることができるため、多種目のトレーニングが実施可能です。

トレーニング室にて、当該トレーニング器具を、重さ45キログラムの負荷で使用し、当該器具の滑車を固定していたボルトが折れ、滑車が利用者の額部分に当たり負傷したため、救急車で横浜総合病院に搬送されました。（スポーツセンタースタッフも同行）

当該トレーニング器具の破損原因については、専門業者に依頼し、現在調査中です。

(2) 6月6日（水）に同様の器具が設置されている、市内スポーツセンター17箇所において、同器具を使用停止とするとともに、その他の器具についても緊急安全点検を実施したところ問題は見受けられませんでした。
