ゆうばえのみち再整備計画（素案）

平成28年4月
都筑土木事務所

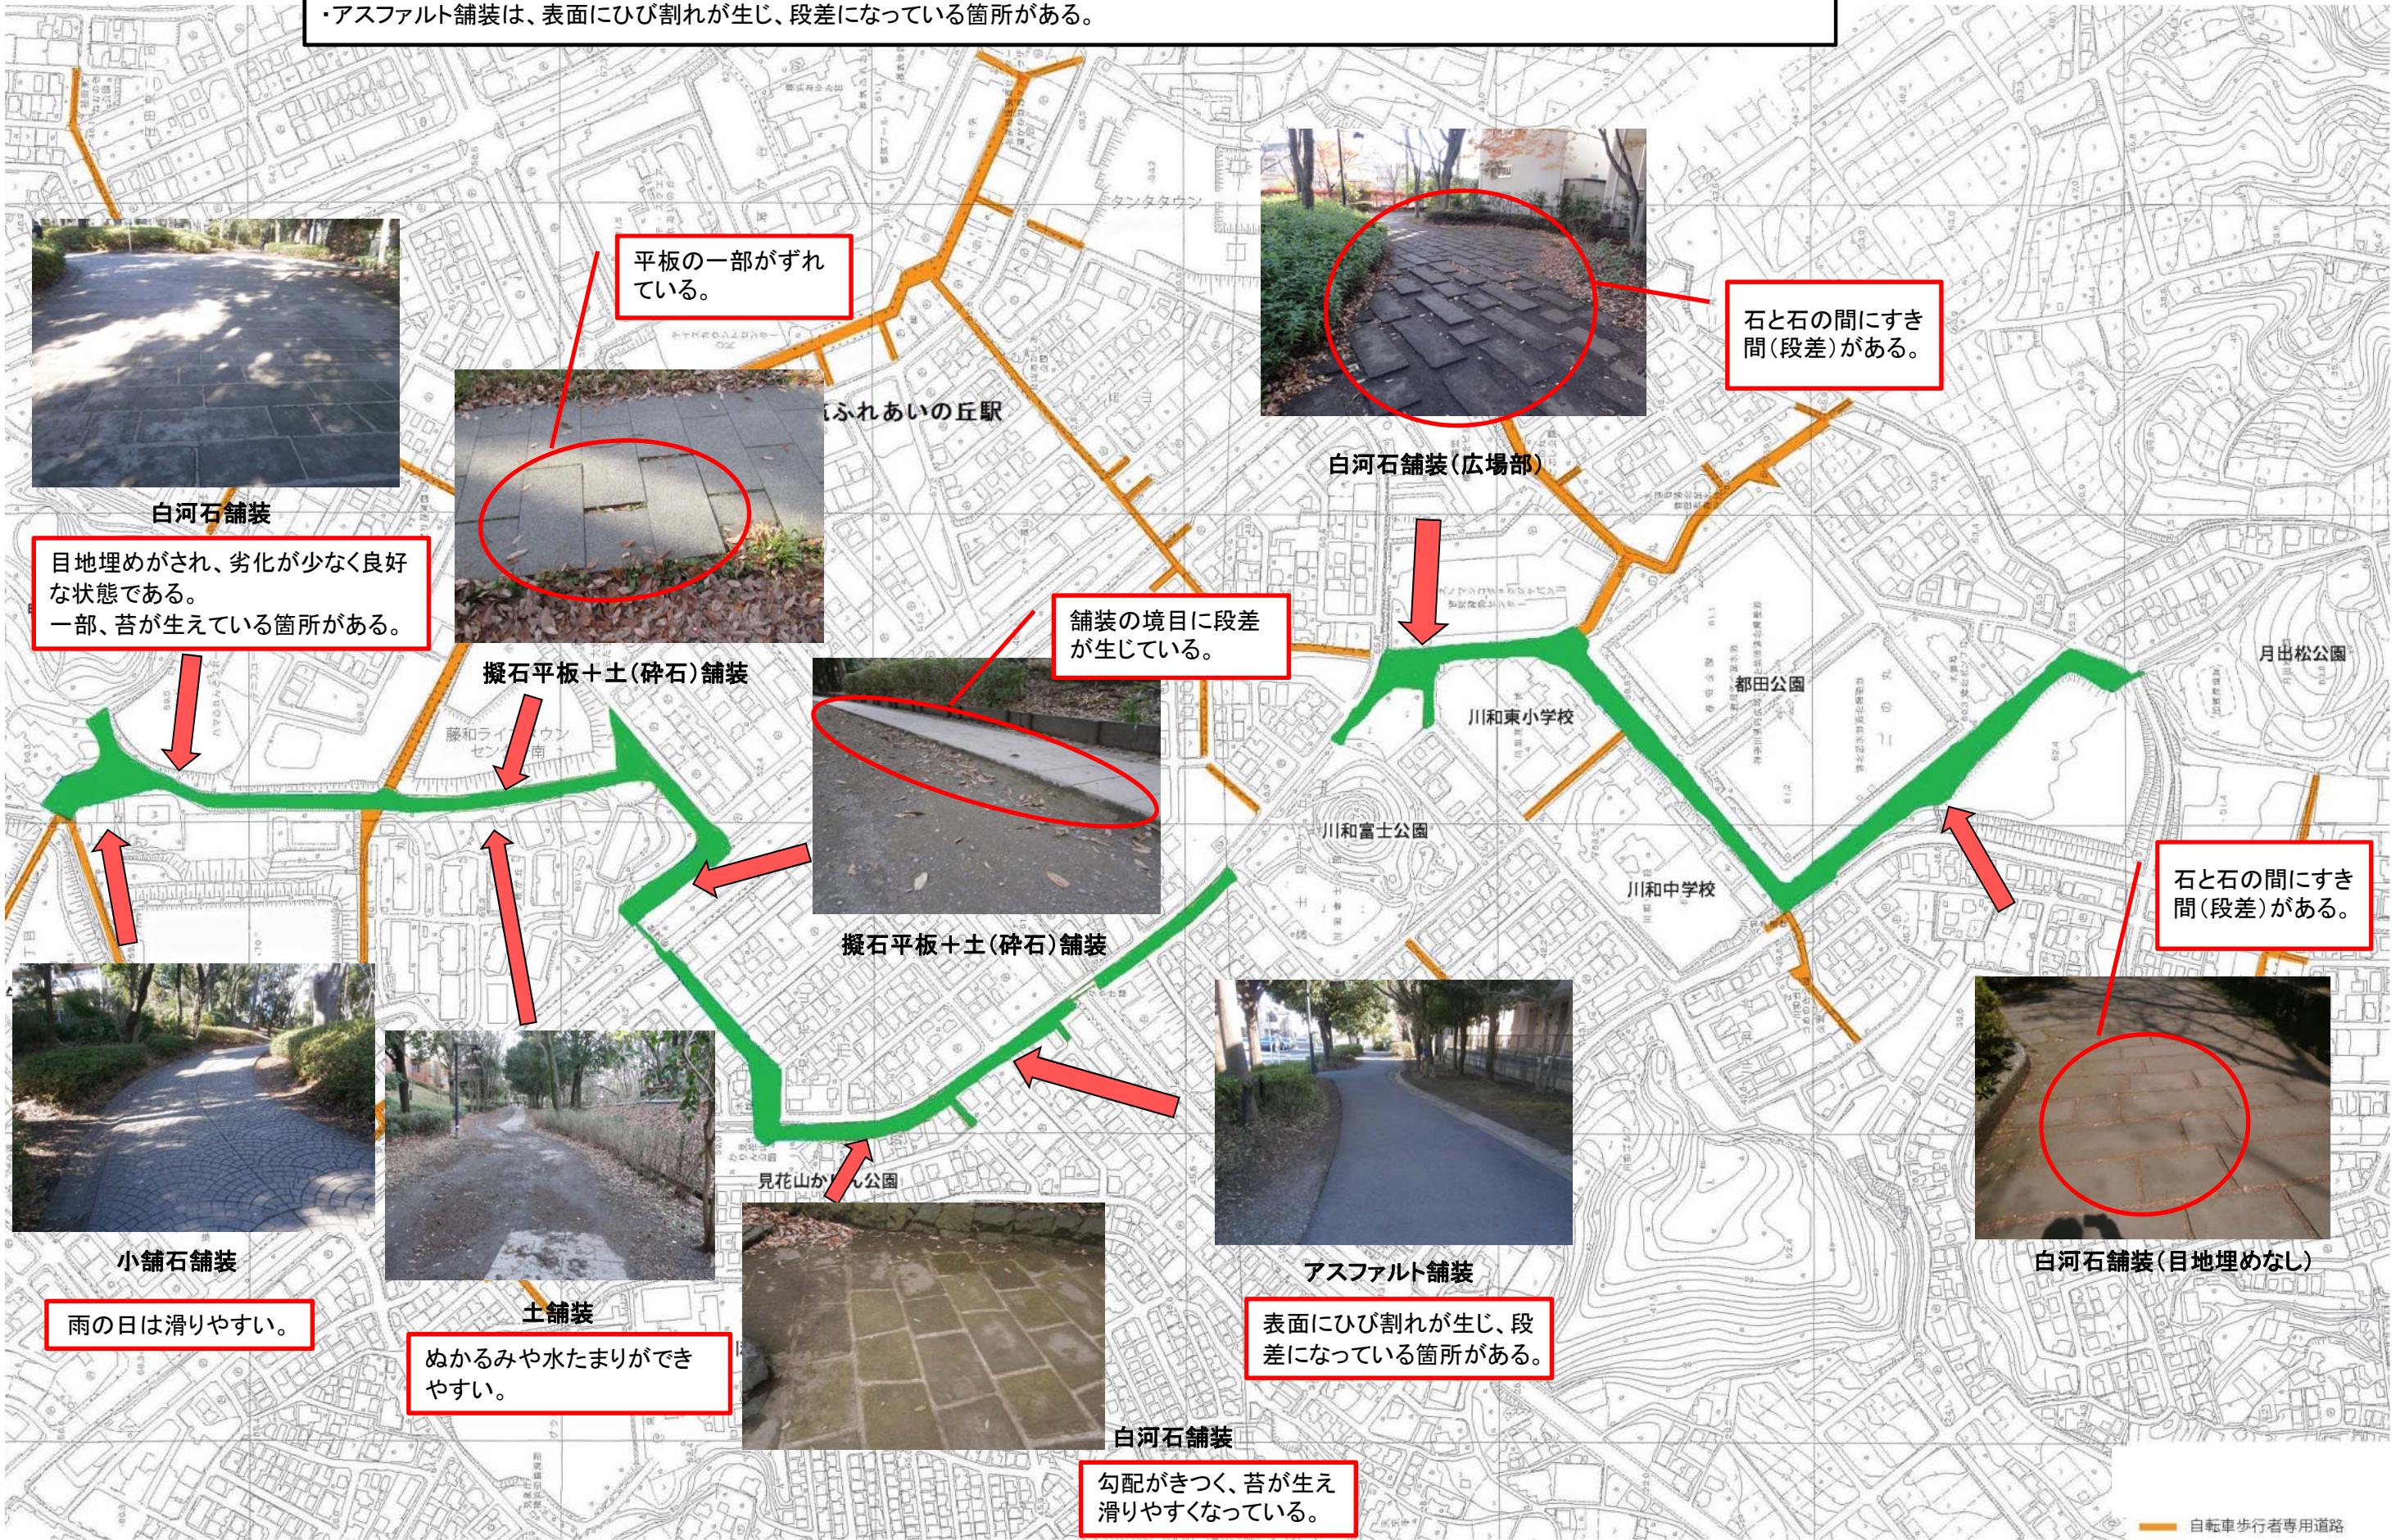
課題1 補装

- ・小舗石舗装は、雨の日などで滑りやすい。
- ・白河石舗装は、舗装勾配のきつい箇所や苔の生えやすい箇所は、滑りやすい。目地の段差で、車いす・ベビーカーなどの通行に支障がある。
- ・擬石平板舗装は、舗装の境目に段差が生じている。平板の一部がずれている。
- ・土(碎石)舗装は、ぬかるみや水たまりができやすい箇所がある。
- ・アスファルト舗装は、表面にひび割れが生じ、段差になっている箇所がある。

- ・雨の日など滑りやすい小舗石舗装は撤去し、アスファルト舗装に更新する。
- ・白河石舗装は、目地埋めがされ、劣化が少ない箇所(勾配のきついところは除く)や、広場的な箇所では既存を活用するとともに、目地埋めや清掃による改修を行う。また、樹木を伐採、剪定し、日当たりを確保する。
- ・擬石平板舗装は現況を補修・活用するとともに、並行する土(碎石)舗装を新たにアスファルト舗装とし、通行しやすくする。
- ・劣化の少ないアスファルト舗装は既存を残しつつ、アスファルト舗装により園路を拡幅する。
- ・老朽化したアスファルト舗装は部分補修する。
- ・出入口や自歩専道との交差箇所は、境界を分かりやすくするために、部分的にカラーアスファルトを設置する。

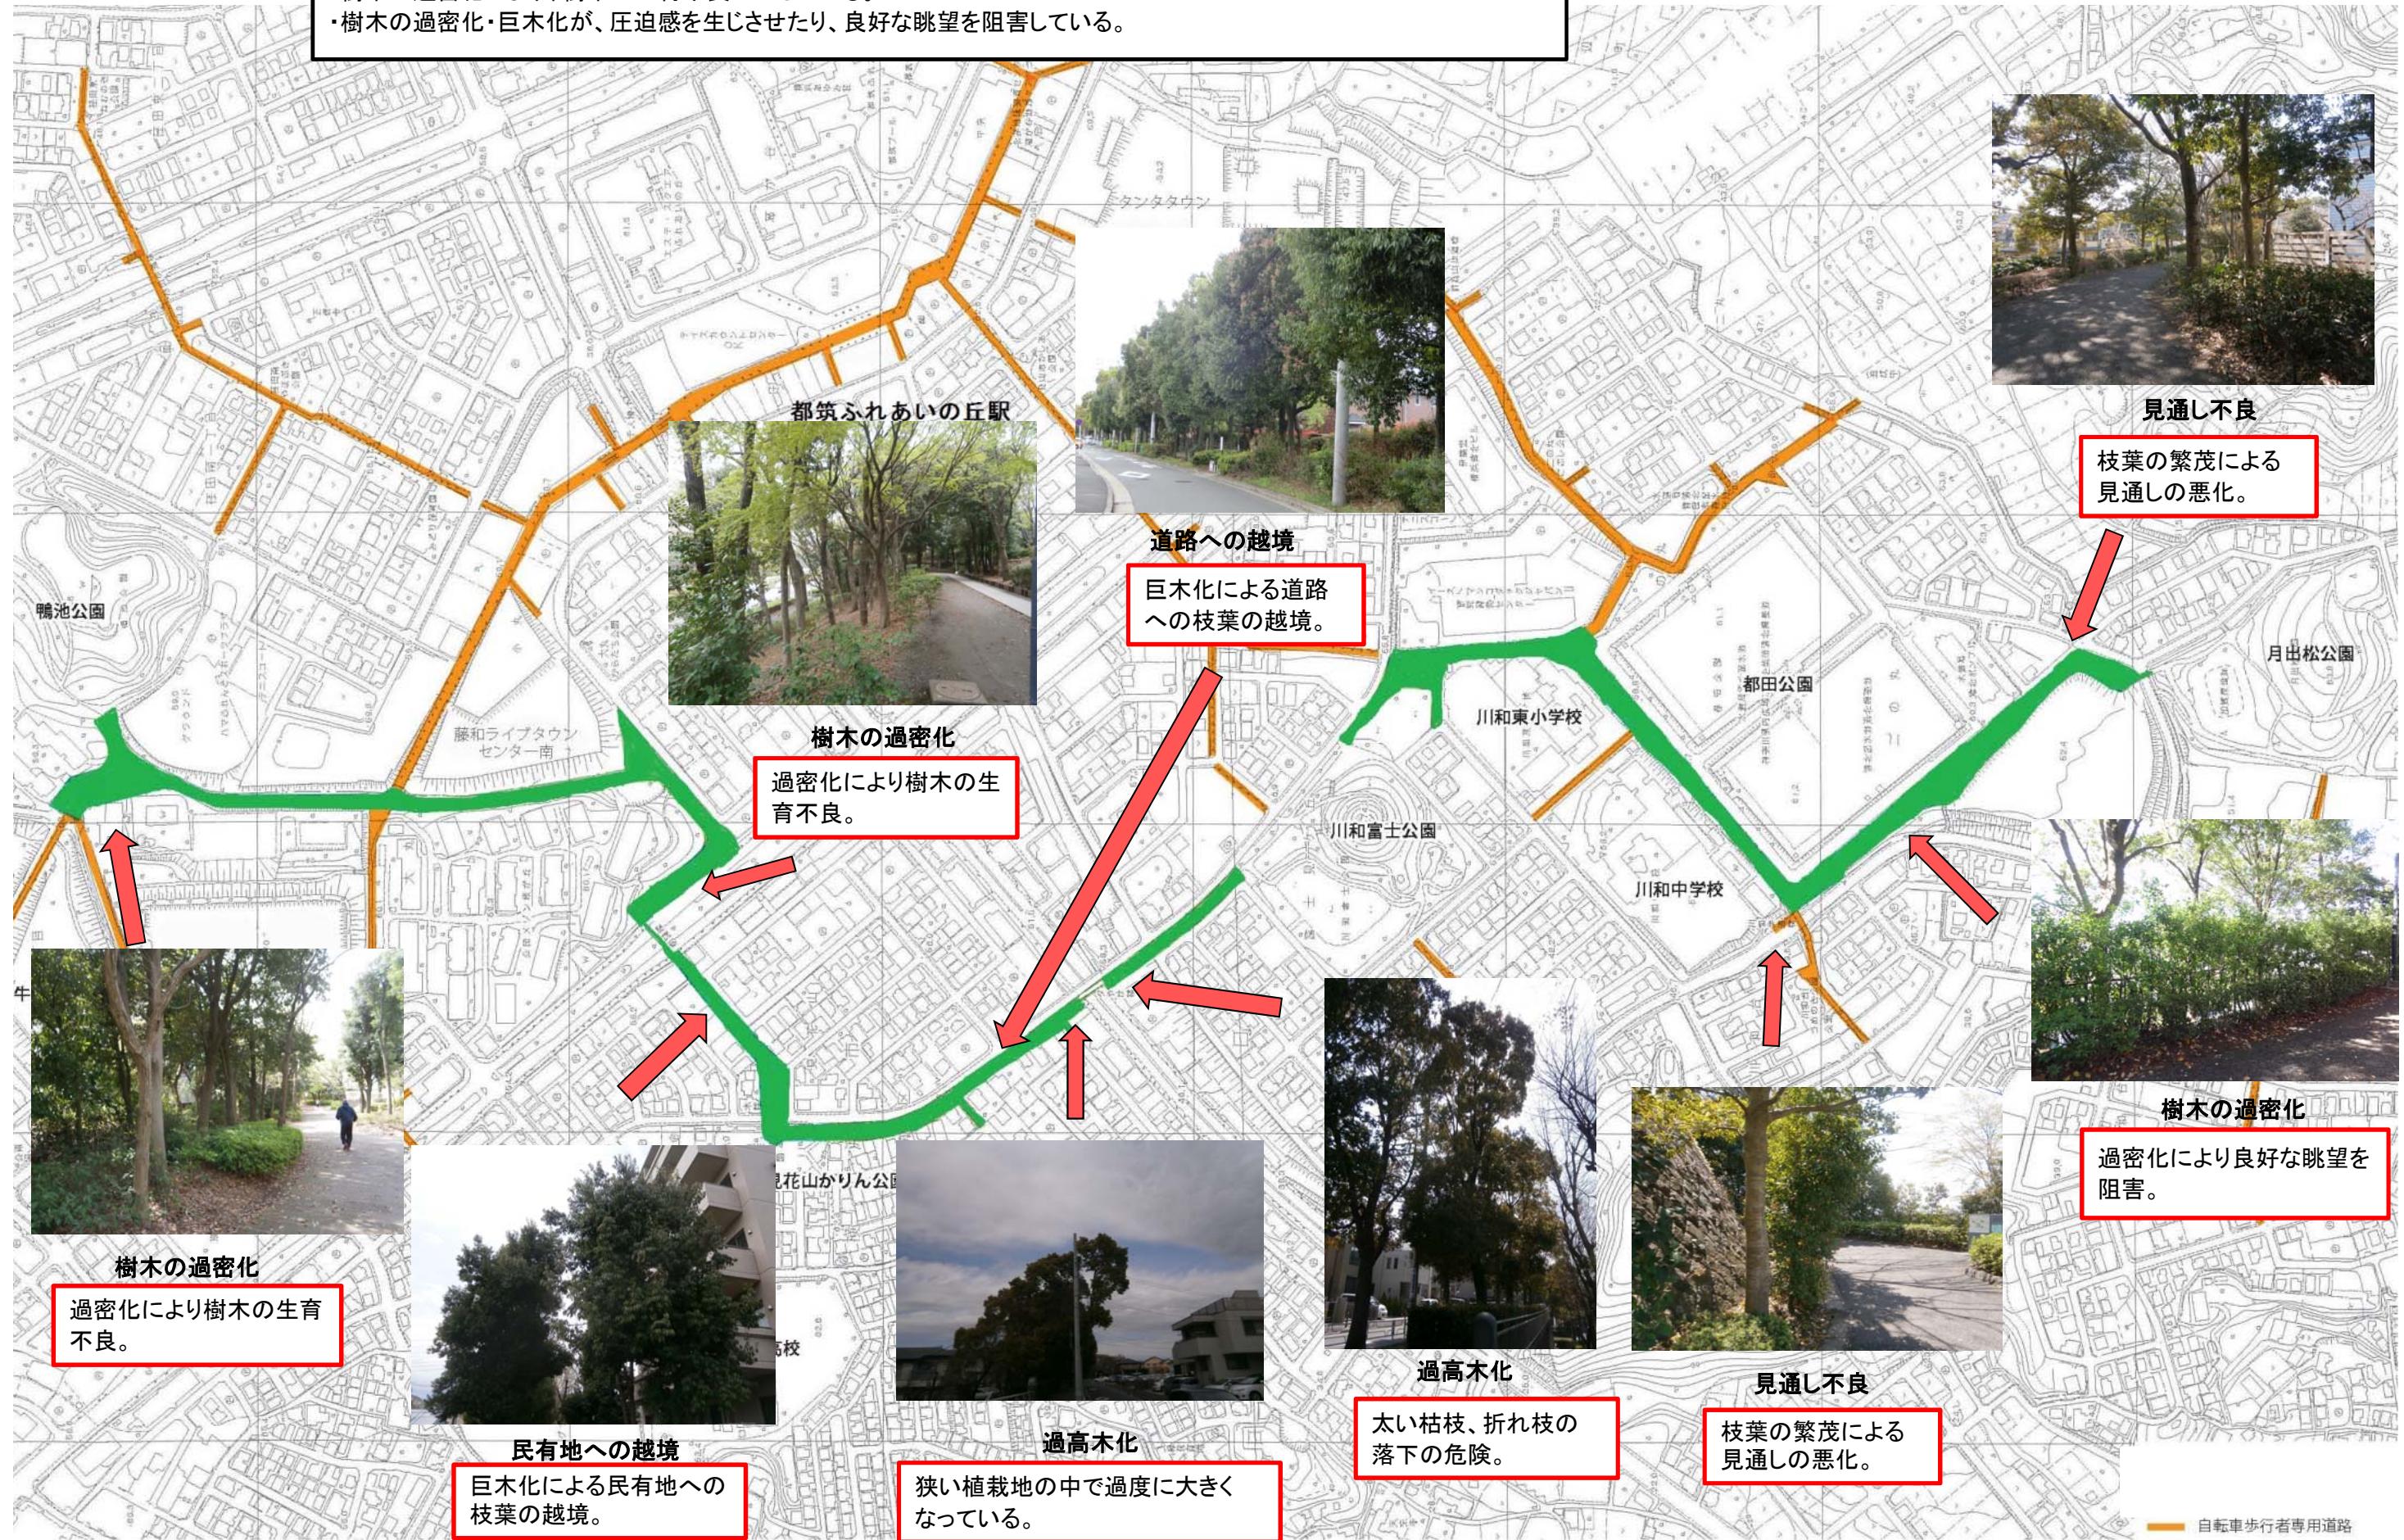
課題2 樹木

- ・樹木の巨木化により、民有地や道路へ枝葉が越境している。
- ・樹木の過高木化により、太い枯枝、折れ枝の落下の危険がある。
- ・枝葉の繁茂により、見通しが悪化している。
- ・樹木の過密化により、樹木の生育不良が生じている。
- ・樹木の過密化・巨木化が、圧迫感を生じさせたり、良好な眺望を阻害している。

- ・密集し生育が悪い木や、弱っている木を間引きとともに、常緑樹の強剪定を行い、緑道内を明るく風通しを良くする。
- ・民有地や道路への越境木や過高木は、伐採または剪定する。
- ・見通し悪化の原因となる樹木は、伐採または剪定する。
- ・伐採または剪定により、良好な眺望箇所の確保や圧迫感の解消を図る。

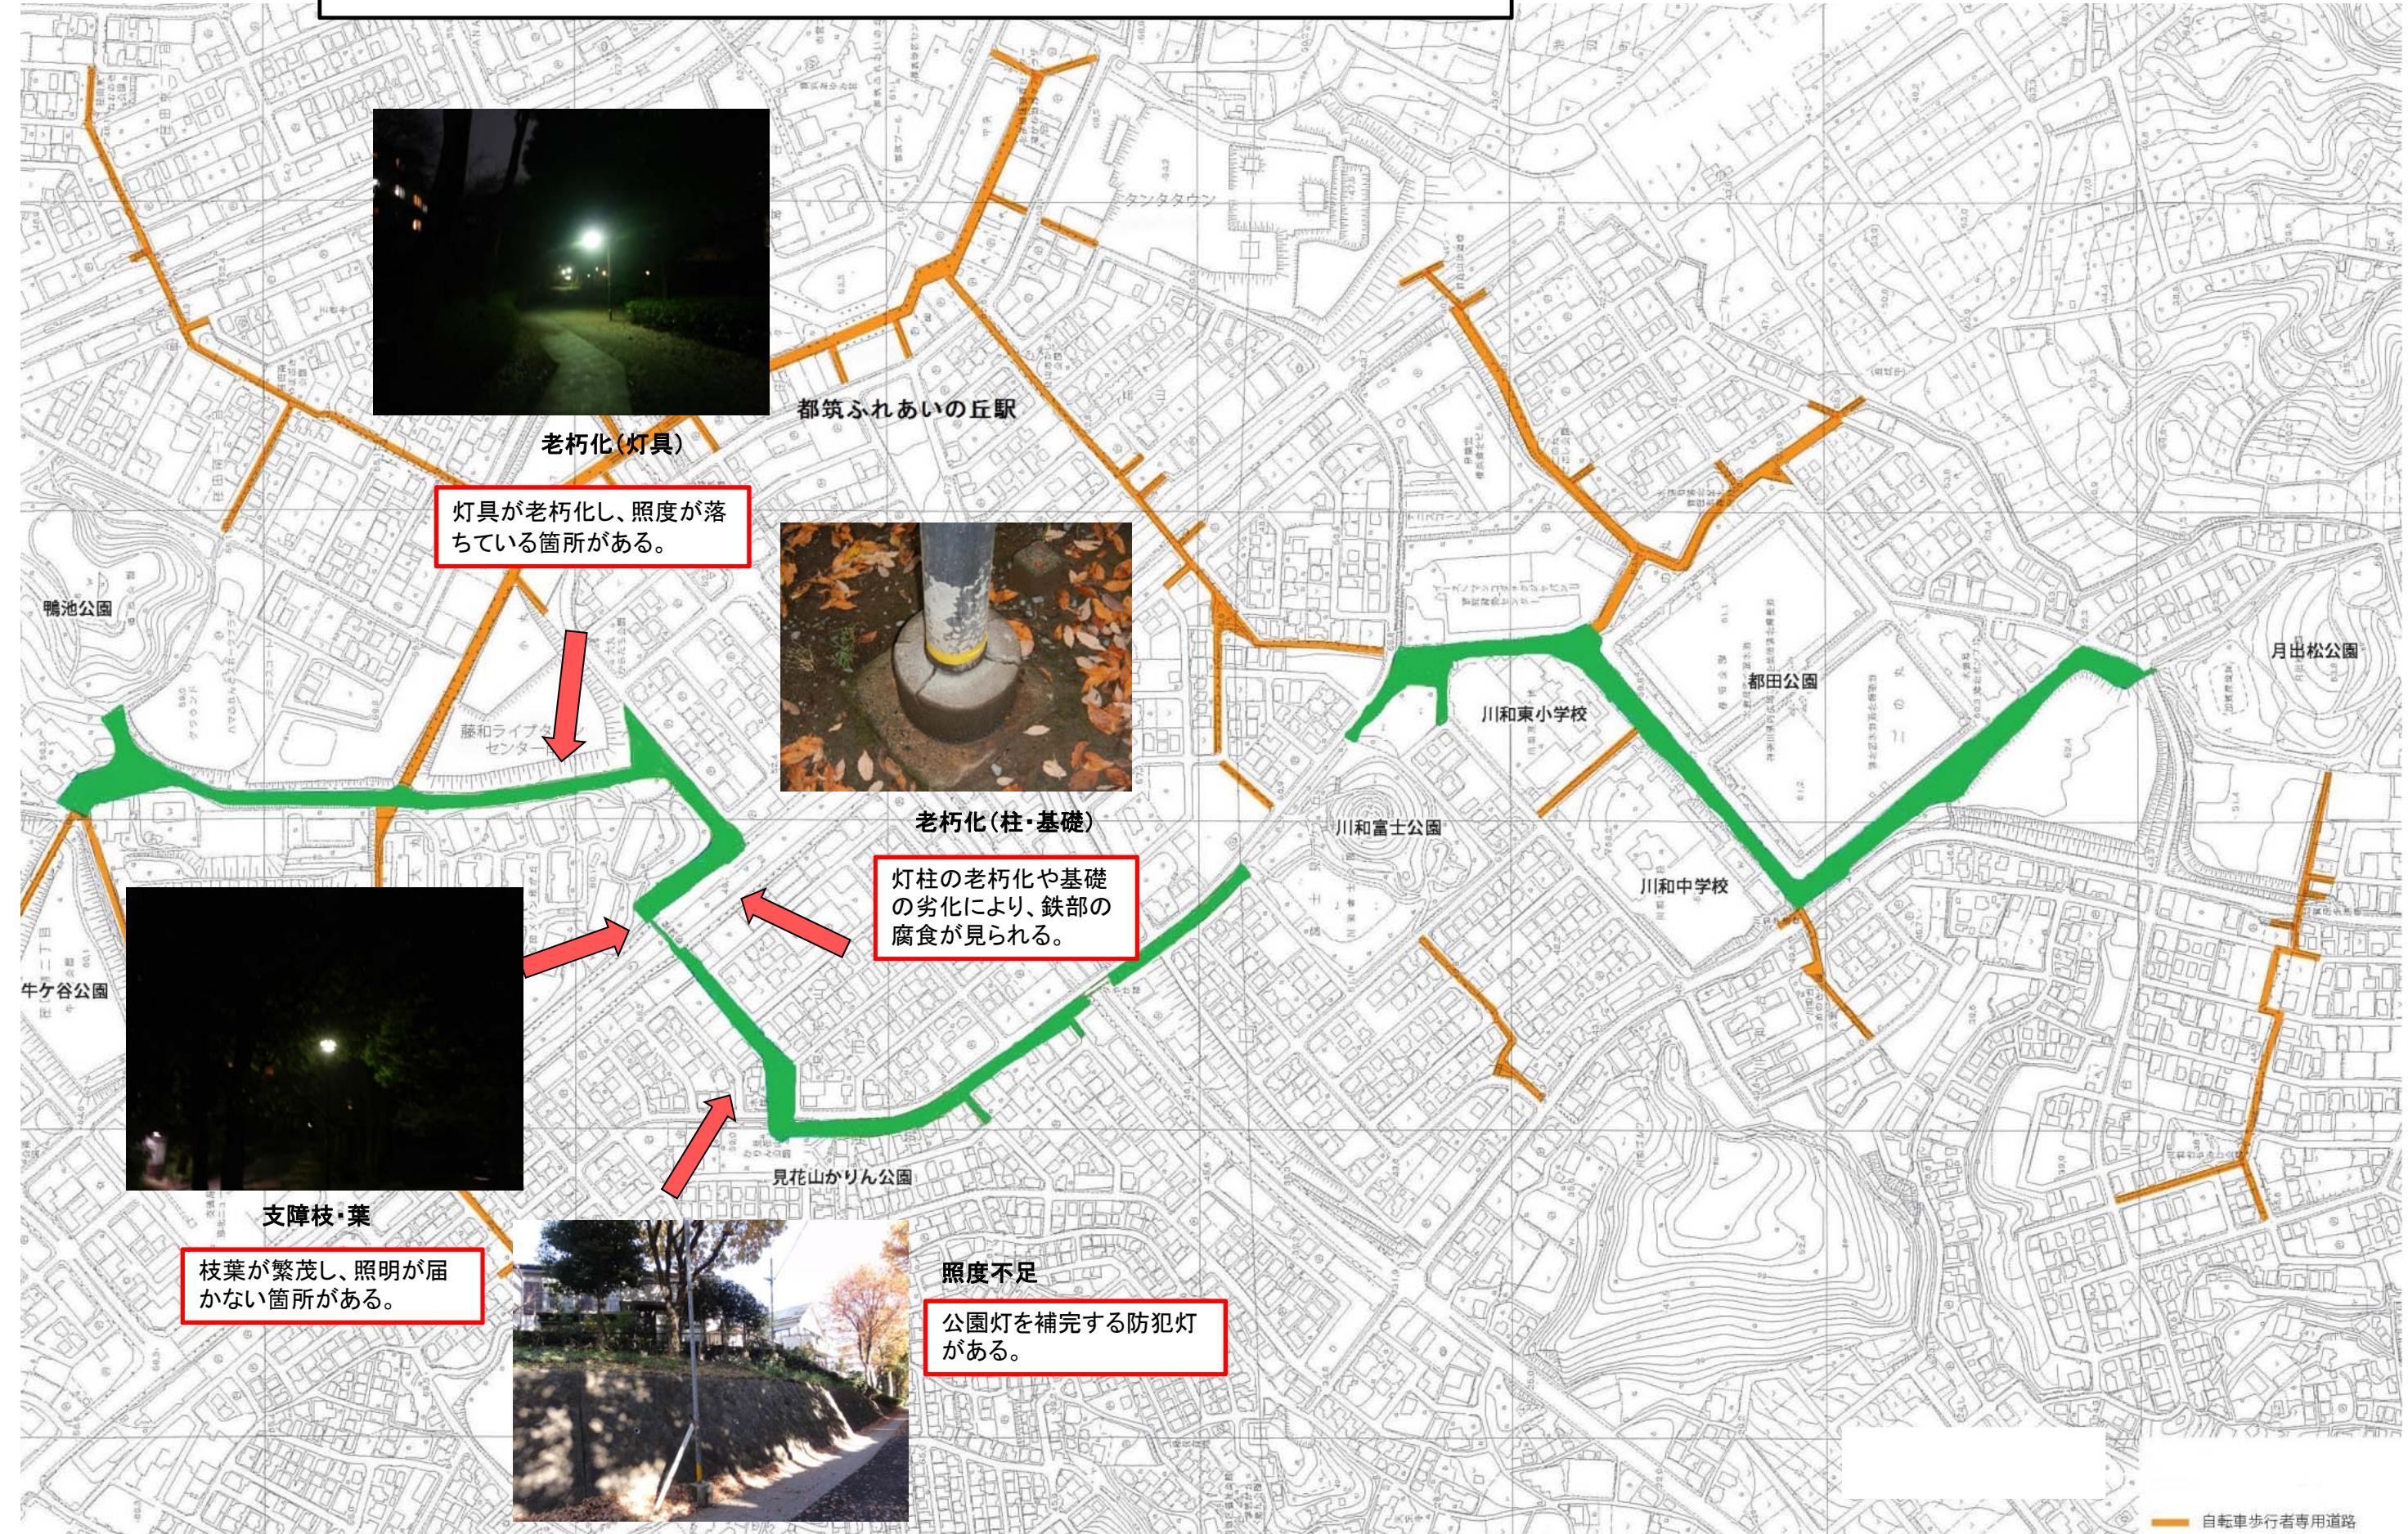
課題3 照明

- ・灯具(電球)が老朽化し、照度が落ちている箇所がある。
- ・灯柱の老朽化や基礎の劣化により、鉄部の腐食が見られる。
- ・枝葉が繁茂し、照明が届かない箇所がある。
- ・公園灯を補完する防犯灯がある。

- ・公園緑地設計指針に規定する照度基準となるよう、更新・増設する。
主な場所(園路、交差点、広場、出入口、階段、橋)では、1.5ルクス、それ以外では0.5ルクスとする。(設計照度)
- ・灯具(電球)は、省エネで寿命の長いLED等に更新する。
- ・既存の灯柱のうち現状で状態の良いものは、既存を活用する。
- ・照明の支障になる樹木(将来的に枝葉を伸ばし支障となる樹木を含む)は、伐採する。

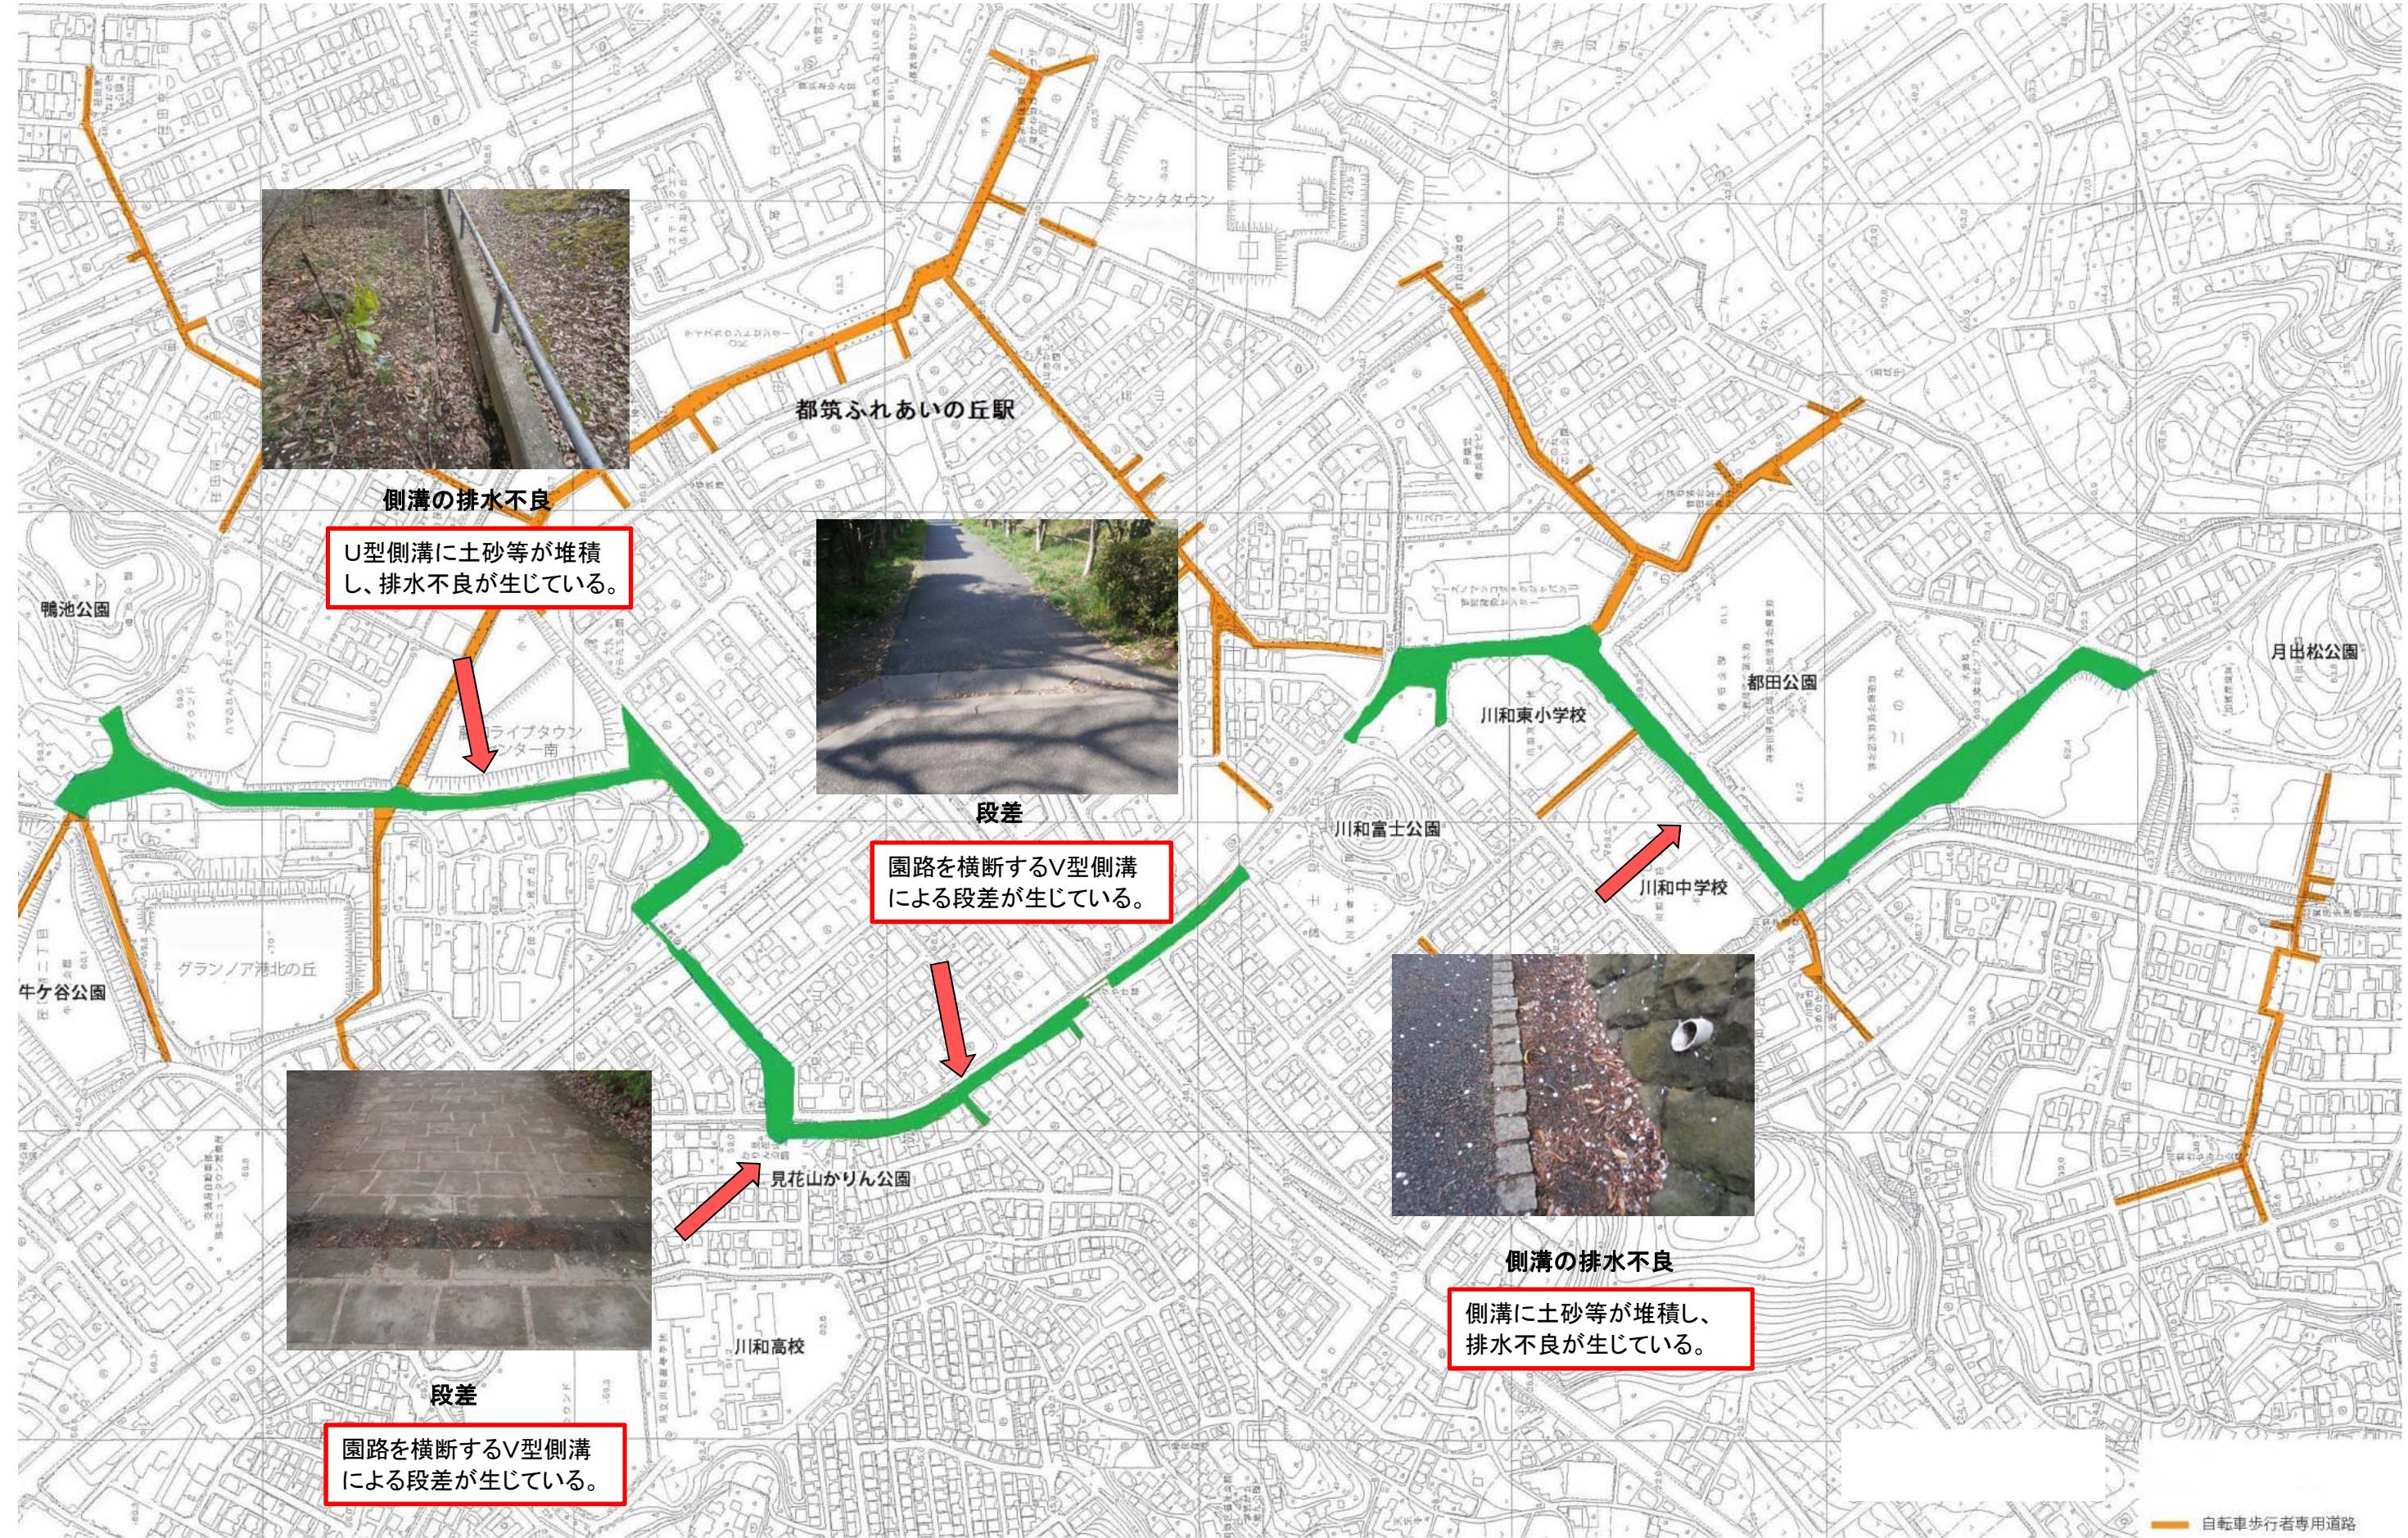
課題4 排水

- ・側溝、樹に土砂等が堆積し、排水不良が生じている。
- ・園路を横断するV型側溝による段差が生じている。

- 既存の排水系統(桝、側溝、排水管)を活用する。
- 側溝、桝の清掃により、排水機能の回復とともに、必要に応じて土留めを設置する。
- 園路横断部のV型側溝を、横断側溝(グレーチング細目)に更新し、段差を解消する。

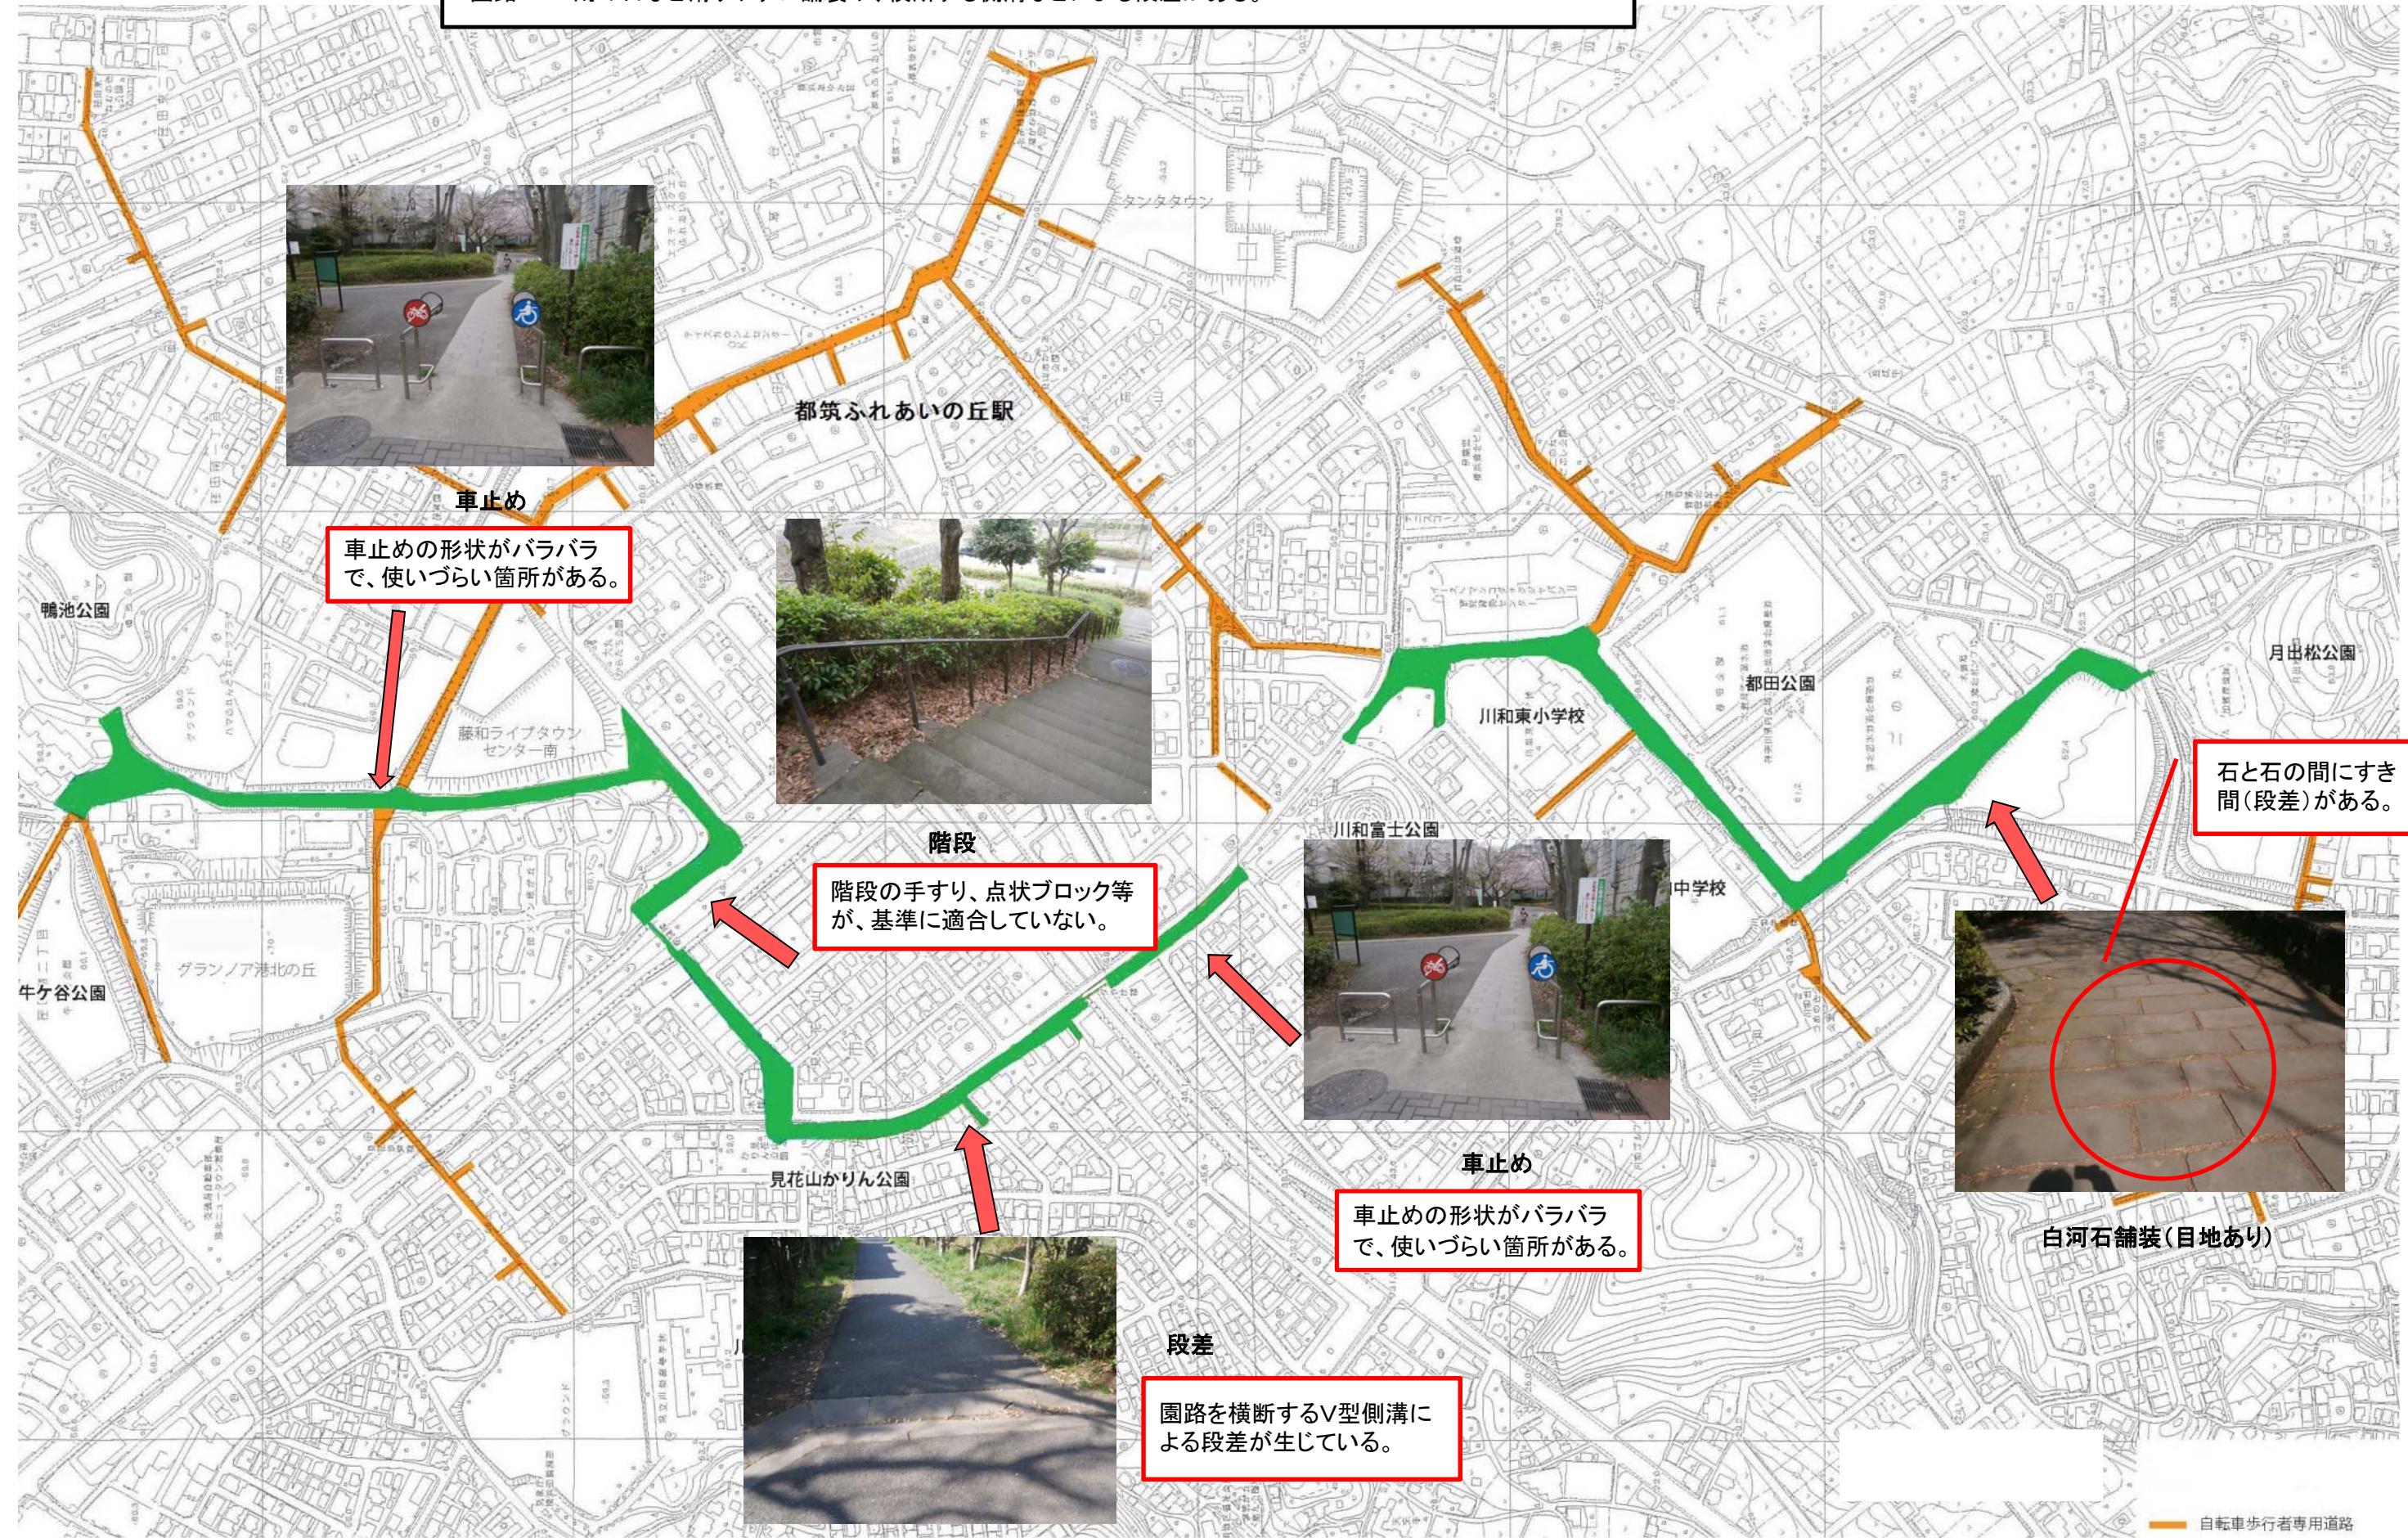
課題5 バリアフリー

現行のバリアフリー基準に適合していない施設がある。

- ・階段：雨の日など滑りやすい箇所や、手すり、点状ブロック等が基準に適合していない。
- ・出入口：車止めの形状がバラバラで、使いづらい箇所がある。
- ・園路：雨の日など滑りやすい舗装や、横断する側溝による段差がある。

現行のバリアフリー基準に適合するよう改修を行う。

・階段：バス停への連絡階段等の利用頻度の高い箇所は、手すりを両側に設置するとともに、点状ブロックを設置する。

・出入口：バリアフリーに対応した車止めを設置するほか、段差を解消する。

・園路：園路を横断するV型側溝を横断側溝（グレーチング細目）に更新するとともに、白河石舗装の目地埋めを行い、段差を解消する。

・ベンチ：広場的な箇所（小広場）には、誰もが利用できるベンチを設置する。

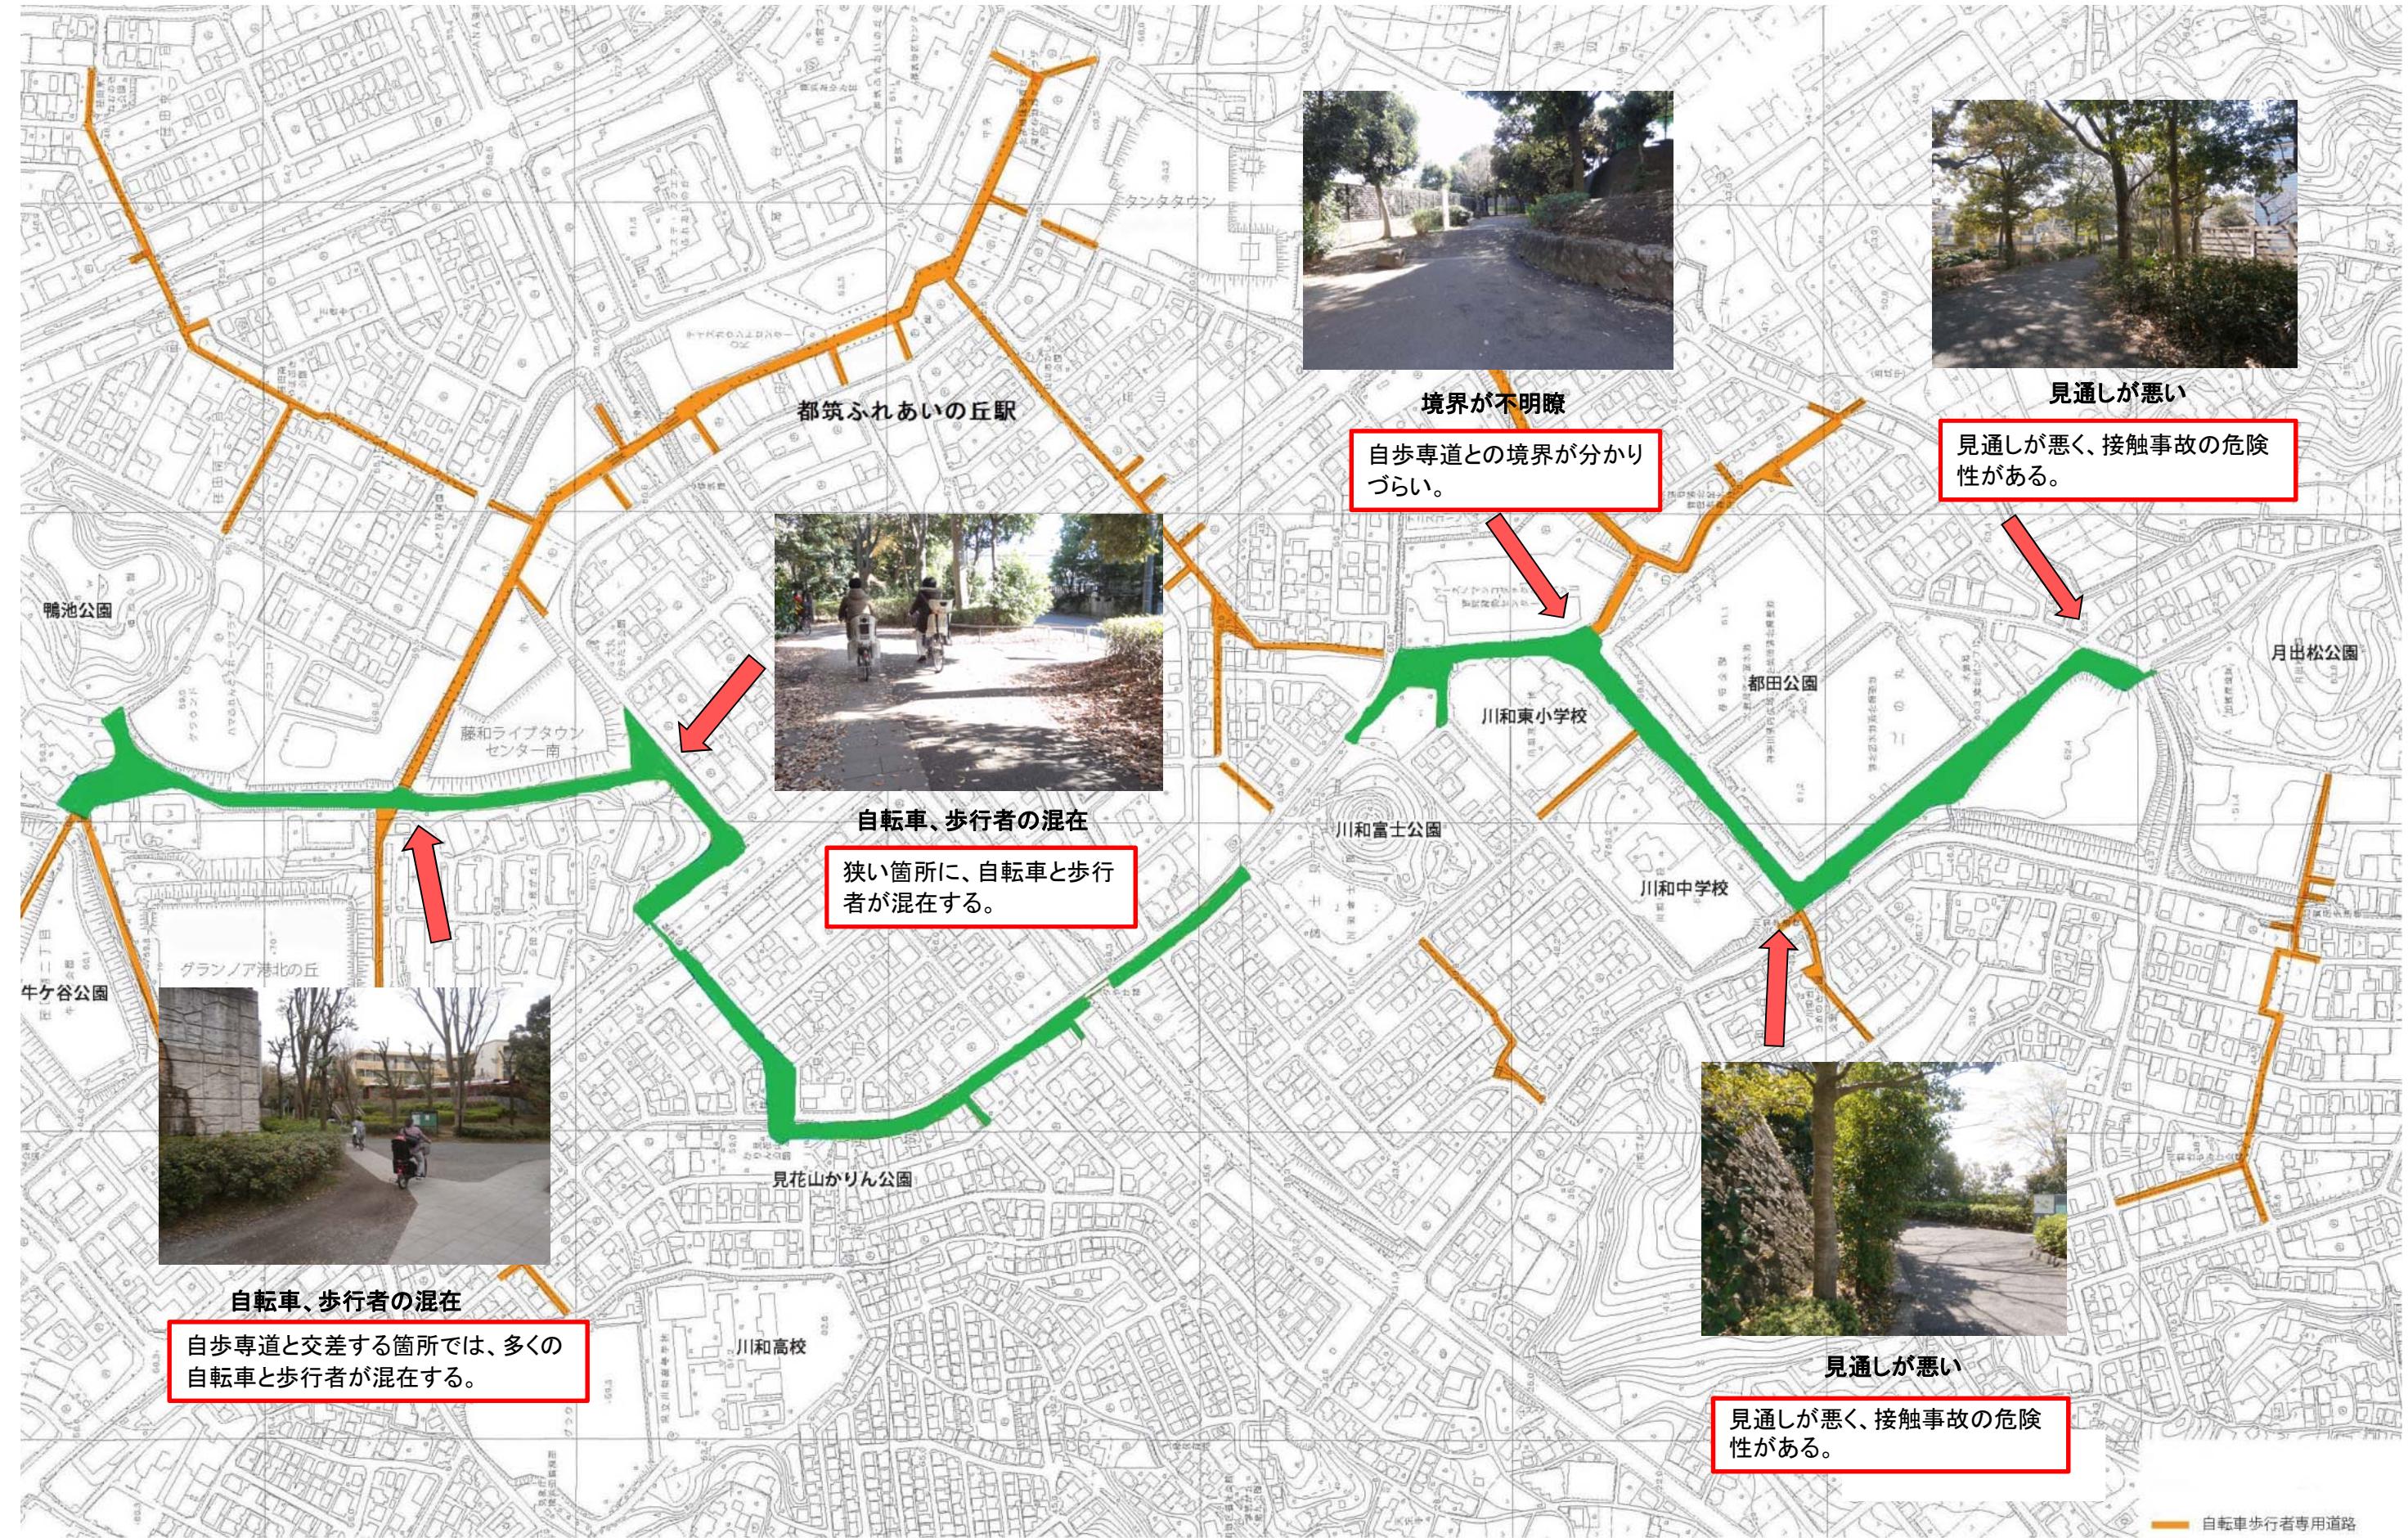
課題6 自転車・歩行者の安全

- ・狭い場所に、自転車と歩行者が混在し、接触しそうな状況がある。
- ・自転車歩行者専用道路(自歩専道)との境界が分かりづらく、自転車に乗ったまま通行している。
- ・見通しが悪く、接触事故の危険性がある。

- ・都筑区自転車・歩行者安全事業計画に基づき、対策を実施する。
- ・園路の幅員を3~4m程度確保するため、必要に応じて支障となる樹木を伐採し、拡幅を行う。
- ・路面標示による通行マナーの「見える化」と、マナー啓発を進める。
- ・自歩専道との境界部に車止めの設置や、舗装の強調化を行い、自転車利用者に注意喚起を行う。
