ゆうばえのみち再整備計画（素案）

平成28年4月
都筑土木事務所

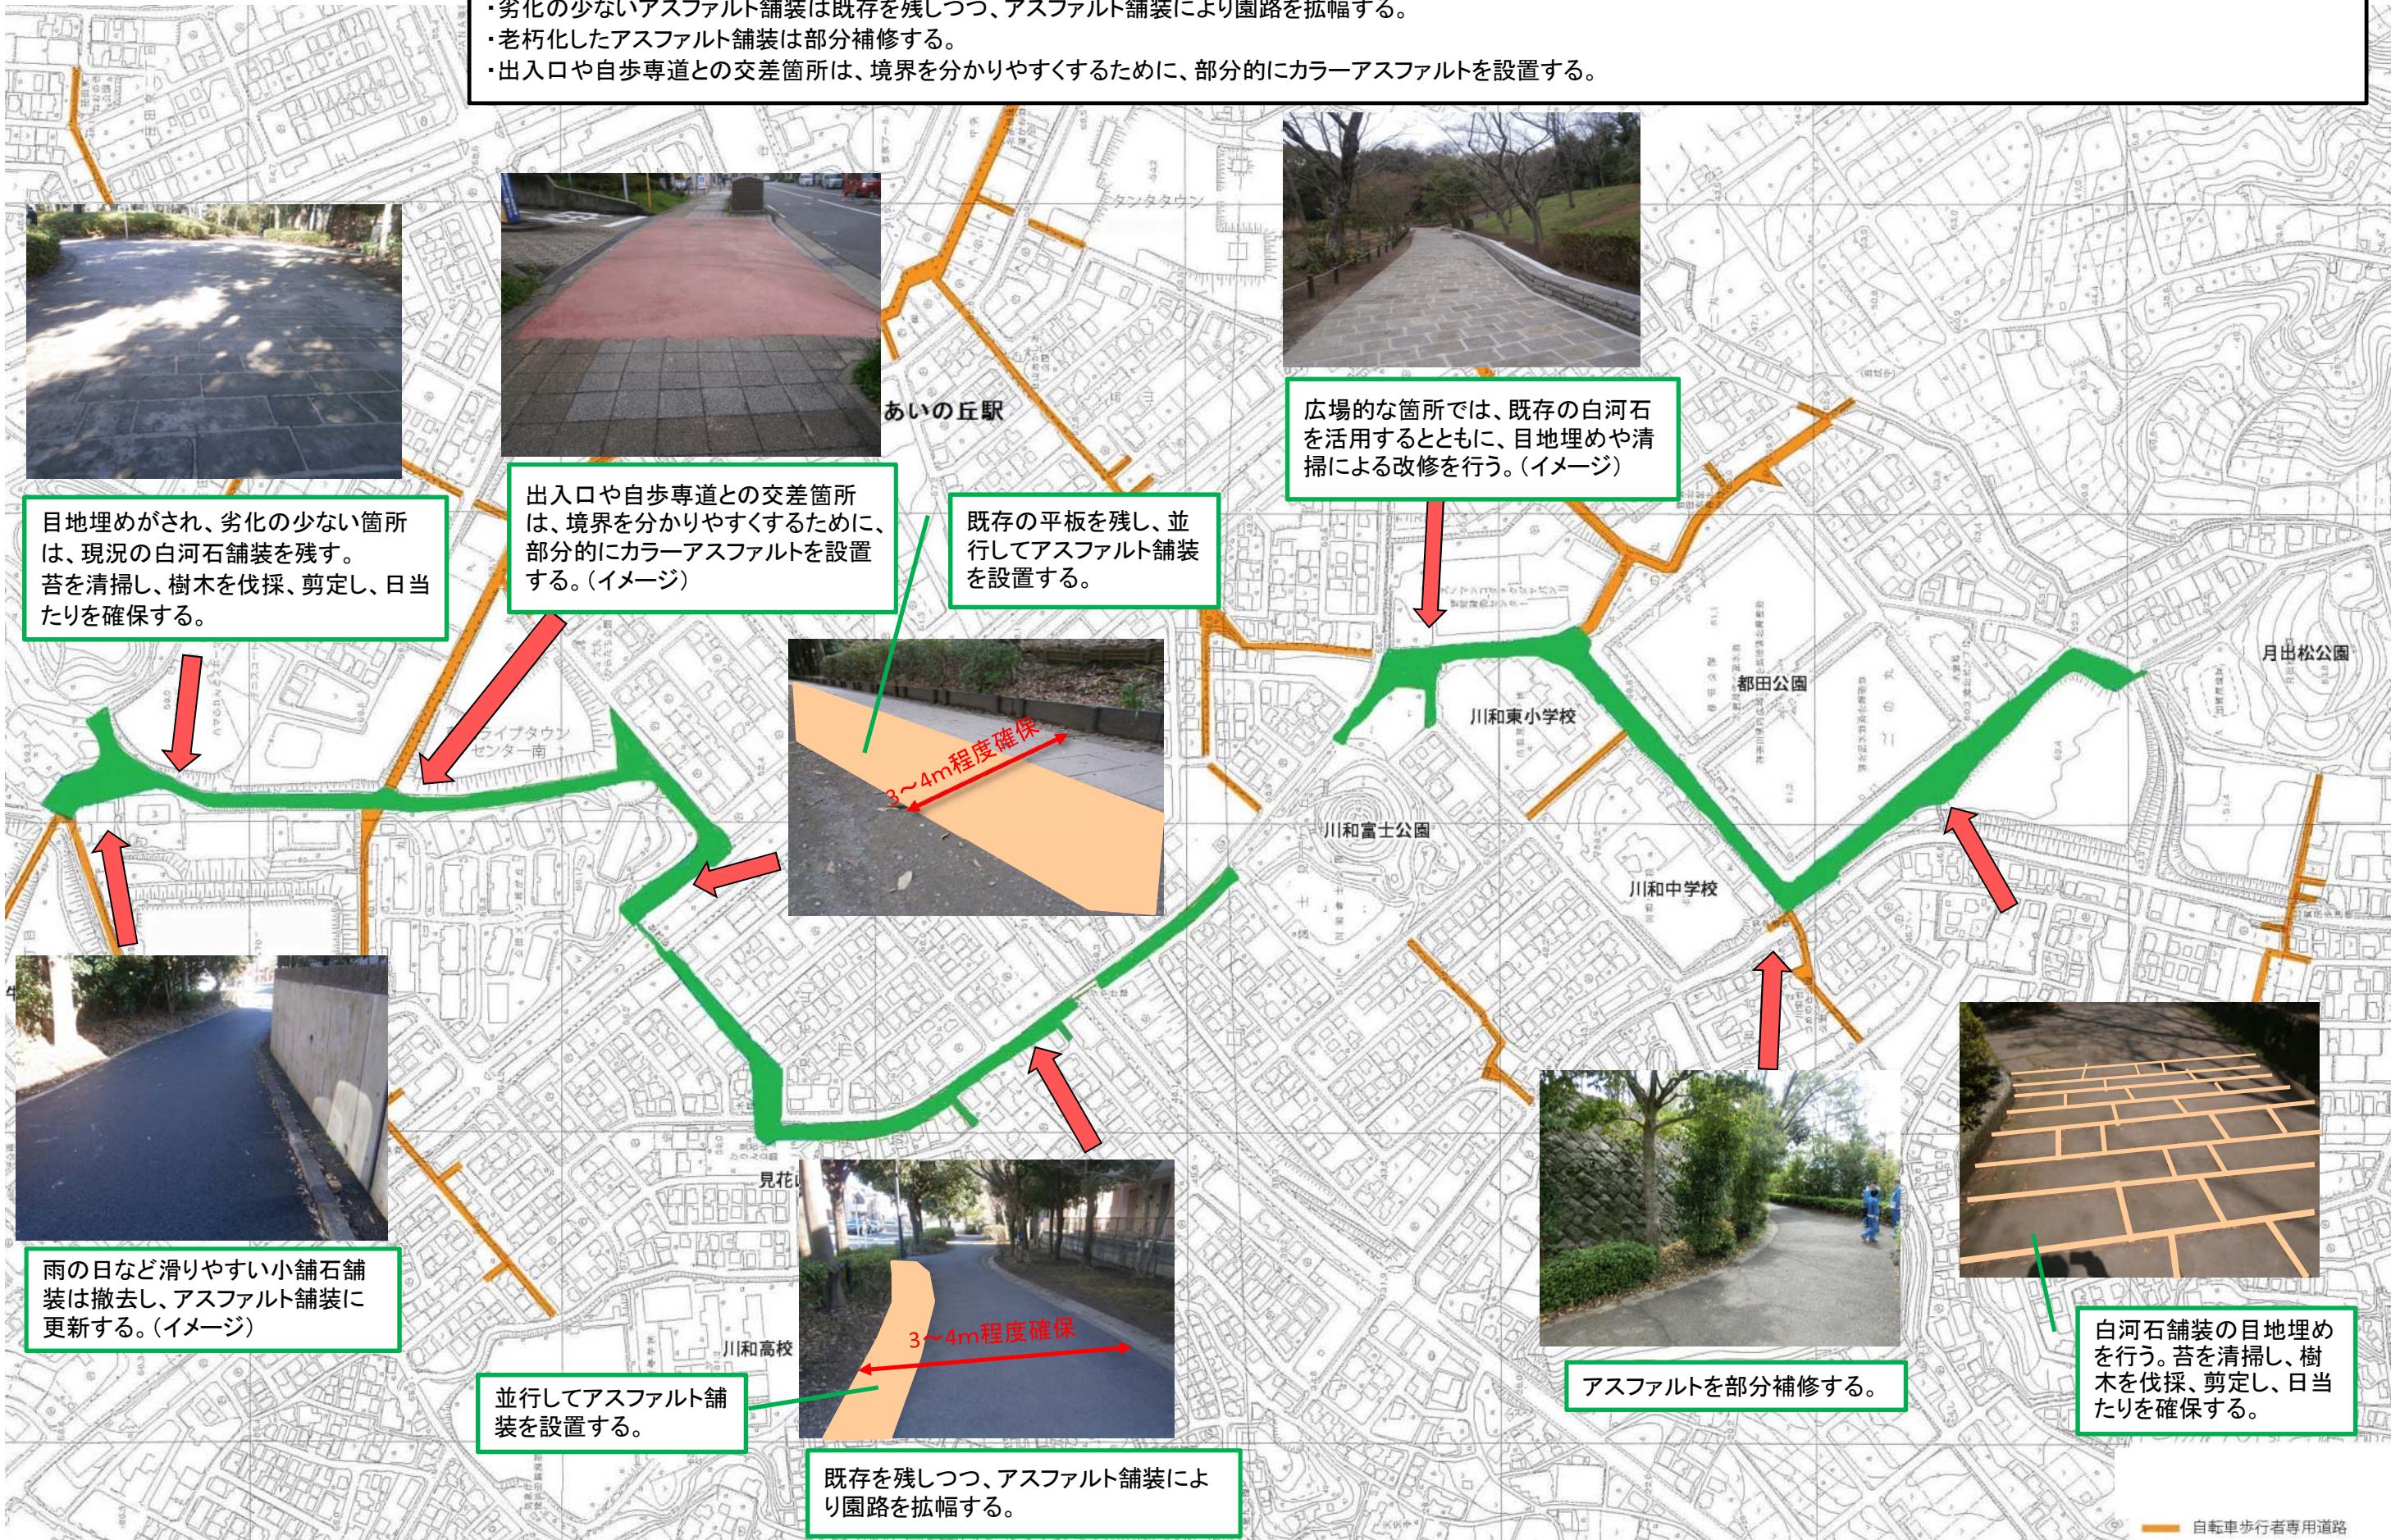
解決の方向性1 舗装

- ・雨の日など滑りやすい小舗石舗装は撤去し、アスファルト舗装に更新する。
- ・白河石舗装は、目地埋めがされ、劣化が少ない箇所(勾配のきついところは除く)や、広場的な箇所では既存を活用するとともに、目地埋めや清掃による改修を行う。また、樹木を伐採、剪定し、日当たりを確保する。
- ・擬石平板舗装は現況を補修・活用するとともに、並行する土(碎石)舗装を新たにアスファルト舗装とし、通行しやすくする。
- ・劣化の少ないアスファルト舗装は既存を残しつつ、アスファルト舗装により園路を拡幅する。
- ・老朽化したアスファルト舗装は部分補修する。
- ・出入口や自歩専道との交差箇所は、境界を分かりやすくするために、部分的にカラーアスファルトを設置する。

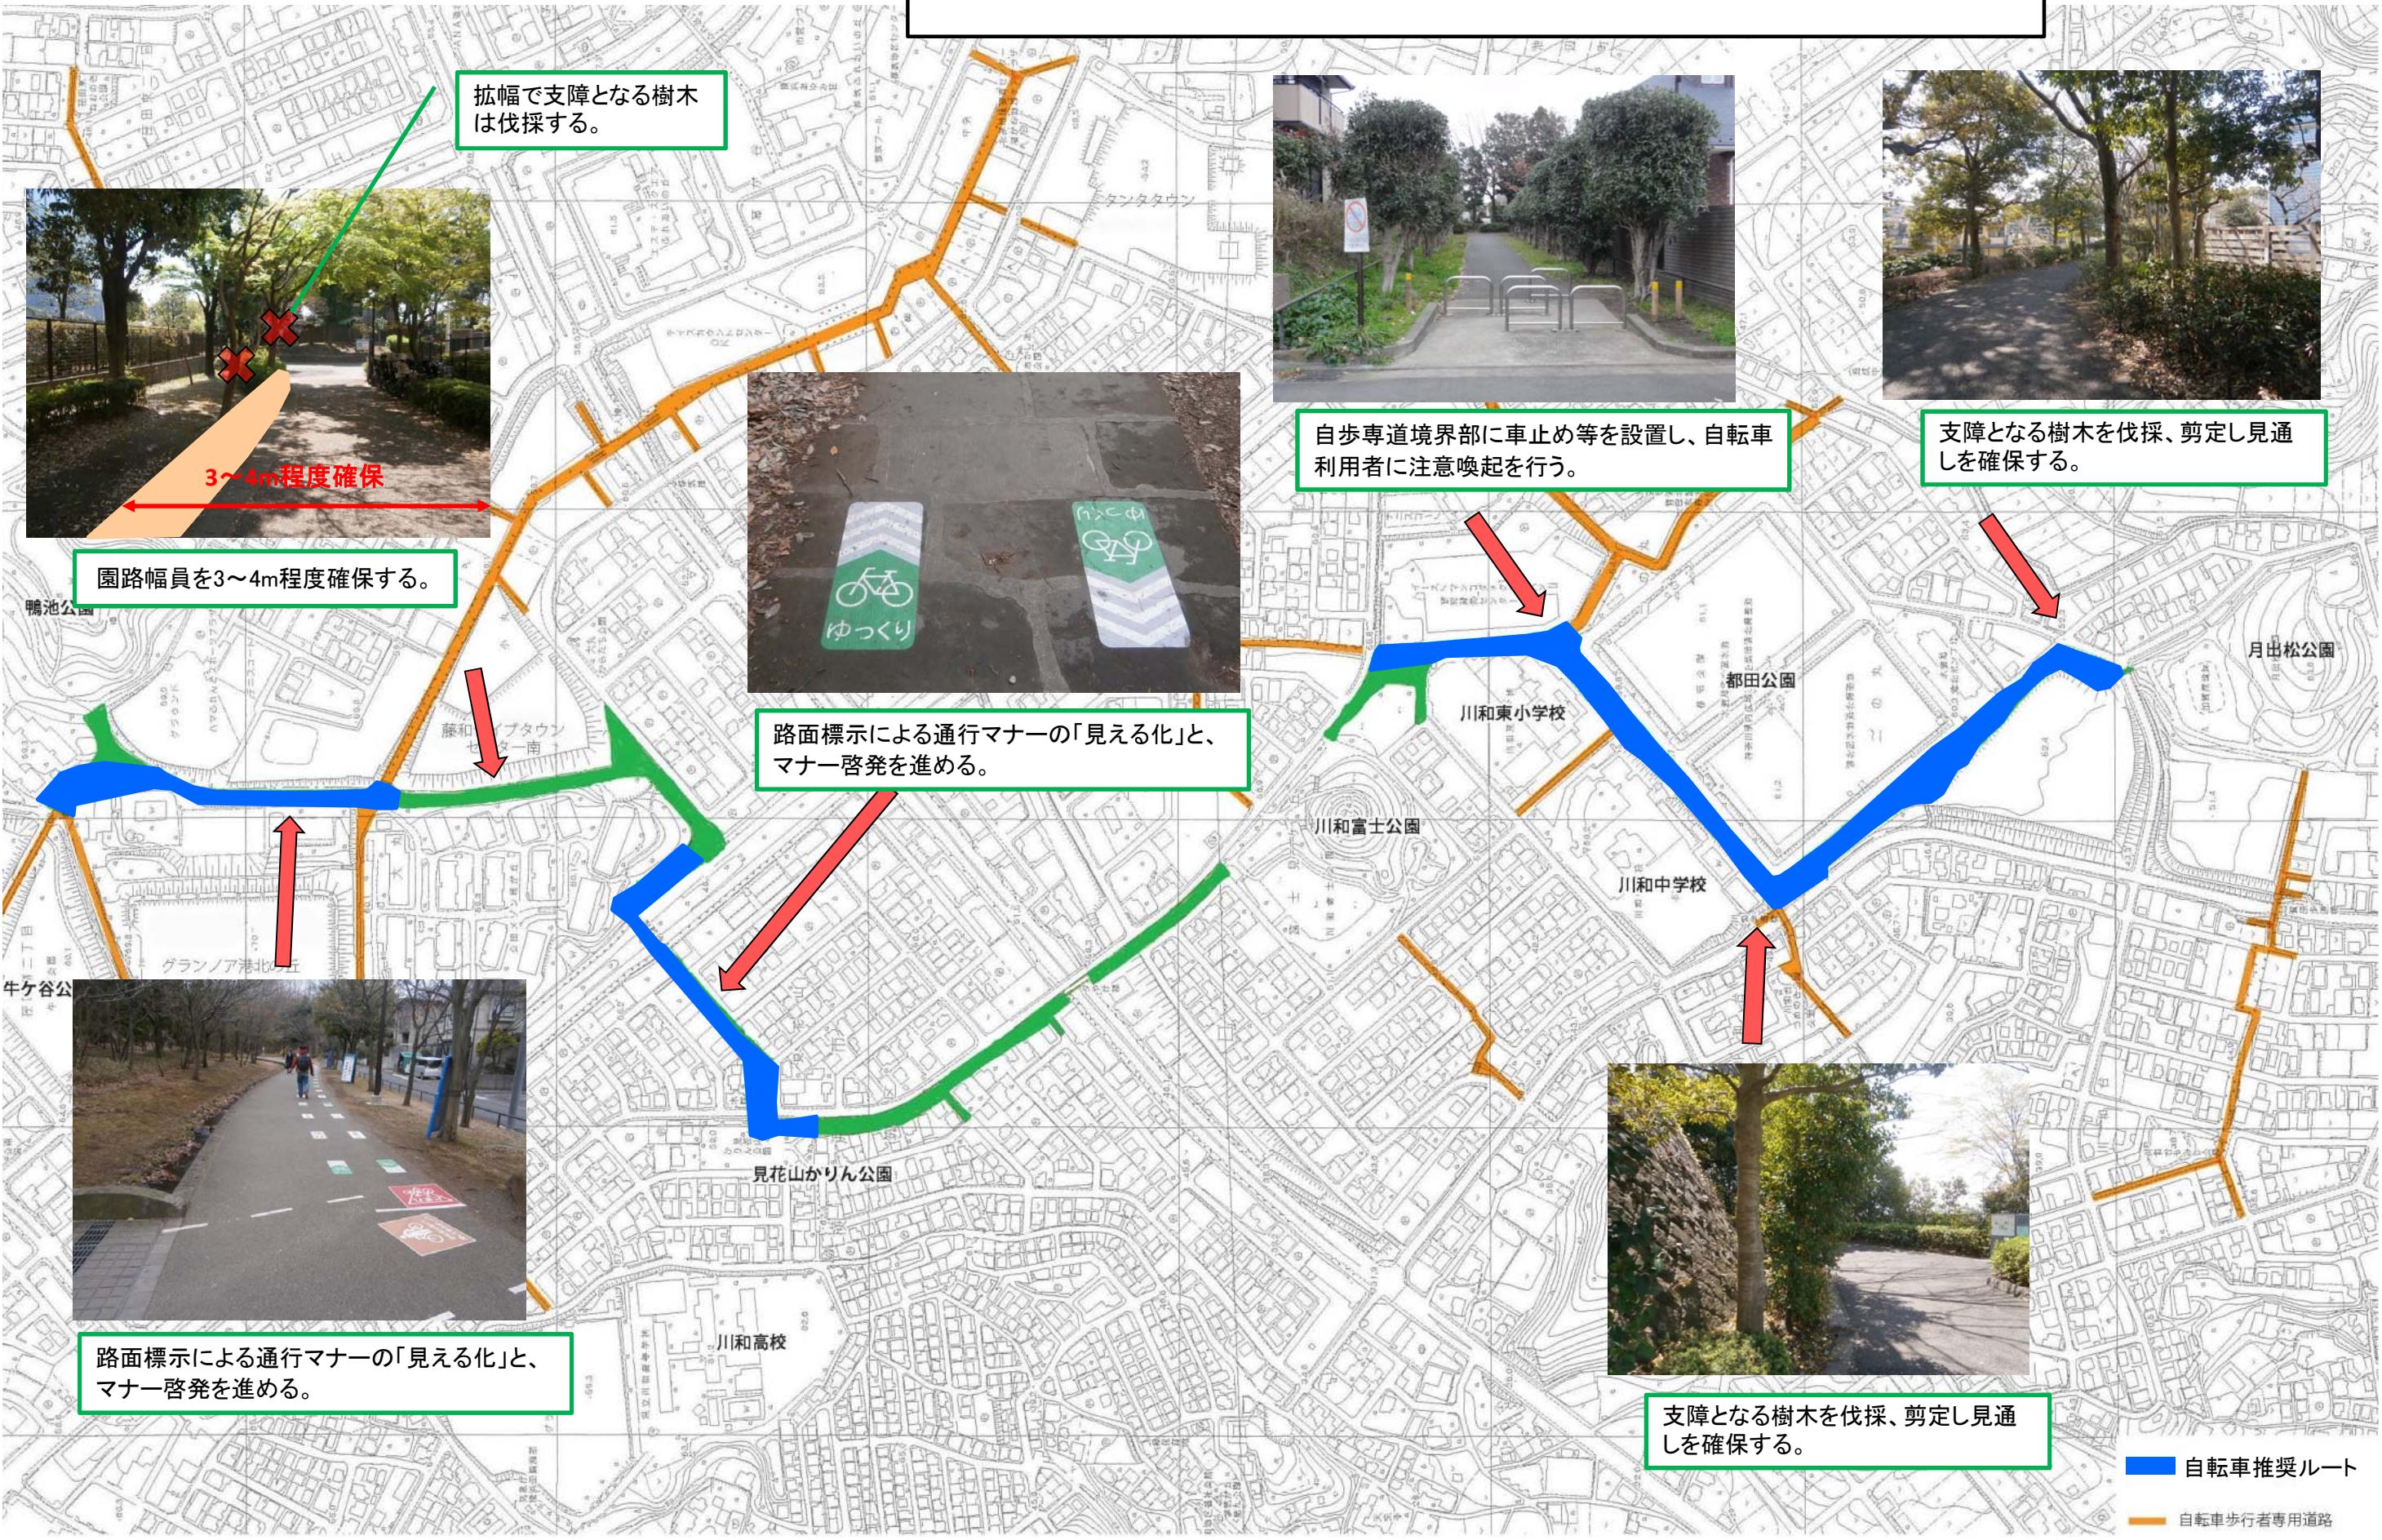
解決の方向性6 自転車・歩行者の安全

- ・都筑区自転車・歩行者安全事業計画に基づき、対策を実施する。
- ・園路の幅員を3~4m程度確保するため、必要に応じて支障となる樹木を伐採し、拡幅を行う。
- ・路面標示による通行マナーの「見える化」と、マナー啓発を進める。
- ・自歩専道との境界部に車止めの設置や、舗装の強調化を行い、自転車利用者に注意喚起を行う。
