基礎ぐい工事問題に関する対応について

1. 旭化成建材(株)によるくい施工データ流用等に関する一連の経過

5-1. 都筑区マンションへの対応

(2) あかね台中学校における安全性の確認について

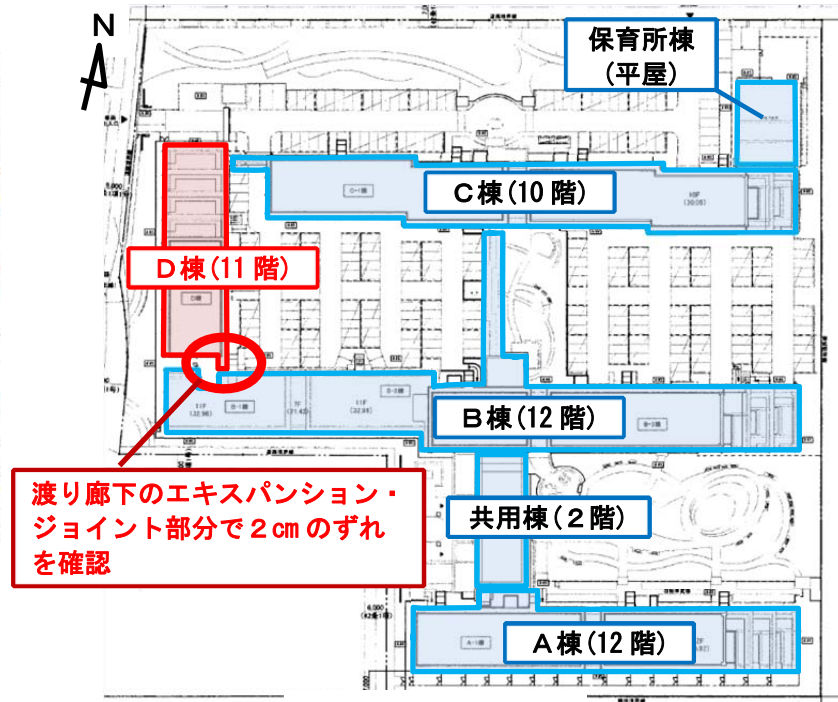
図5 配置図

棟 名 称	D 棟	A 棟	B 棟	C 棟	共用棟	保育所棟	(累計)
くい 工 法	既製コンクリートぐい						
くい 本 数	52本	111本	183本	127本	61本	18本	552本
くい支持層未達※1	6本	—	—	—	—	—	6本
根入れ不足※1	2本	—	—	—	—	—	2本
データ流用等	電 流 計	10本	10本	18本	—	—	38本
	セメント量	4本	5本	36本	—	—	45本
	総 数 (重複数※2)	14本 (0本)	13本 (2本)	43本 (11本)	—	—	70本 (13本)
地盤調査状況	調査済み	調査中					
根固部調査状況	調査方法検討中
