建築・都市整備・道路委員会資料
令和2年9月11日
都市整備局

相鉄・東急直通線 新横浜トンネル工事現場付近で発生した 横浜市道環状2号線における道路陥没について（報告）

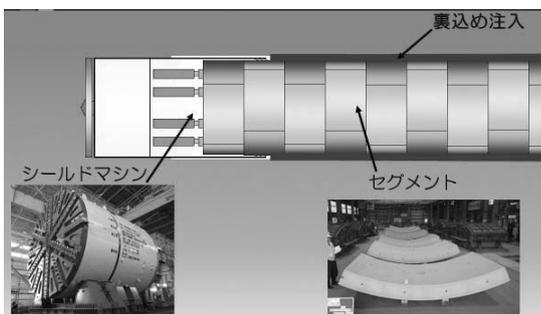
【シールドトンネル工法（イメージ）】

加圧泥水シールド工法によるトンネル掘削において、複合的な要因*によりシールドマシンが土砂を過剰に取り込み、空隙が形成されたことが原因と推定されました。

- ・トンネル周辺の砂層は、通常の状態では極めて安定しているが、拘束圧を失い、地下水の浸透力を受けると、流動性が高くなる砂層であったこと
- ・シールド掘進時に循環させる泥水密度が不十分な状態であったこと
- ・掘削停止中等に、シールド上部の砂層が泥水に長時間さらされるとともに、閉塞に伴う圧力変動を受けることにより不安定化し、天端部より砂層が流動的に切羽内に流入したこと
- ・セグメントと地山との隙間を埋めるための裏込め注入材が、空隙を埋めるまでの充填がされていなかったこと

シールドマシン上部に空隙が連続的に形成された区間では、その上部にある土丹層が支持を失い、シールドマシン通過後ある程度の時間の経過とともに崩落し、道路陥没が発生したものと推定されました。

- ・環状2号線の区間は、安全性を確認するための探り削孔調査を実施し、弱い地盤が確認された場合には、地盤を強化するための充填材の注入を実施すること。
- ・その他の区間については、陥没が起きた地層とは異なり、トンネルも深いため、陥没の危険性は無いと考えられるが、改めて掘削データを再検証し、取り込み過ぎが推定される場合には、調査・確認の上、必要に応じてトンネル内より充填材の再注入を実施すること。

- ・空隙を生じさせないための再発防止策として、
 - ① 工事再開前のボーリング調査による地質状況の把握
 - ② シールドマシン掘削面の土圧などの適切な管理
 - ③ 正確な土砂の取り込み量の監視
 - ④ 裏込め注入の適切な管理
- 以上の防止策を徹底するとともに、土砂の取込み過ぎが生じた場合は、トンネル内から速やかに充填材の再注入を実施すること。
