学校に設置している遊具の安全確保について

都市公園の安全管理の強化について

【事故の概要】

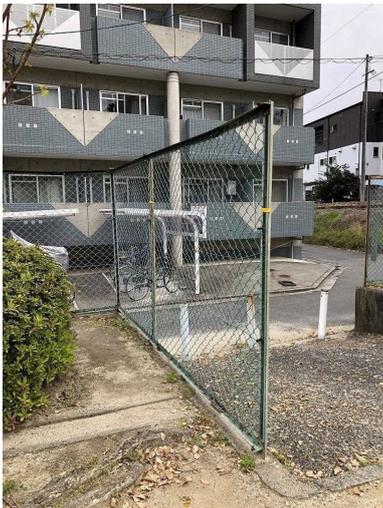
事故現場

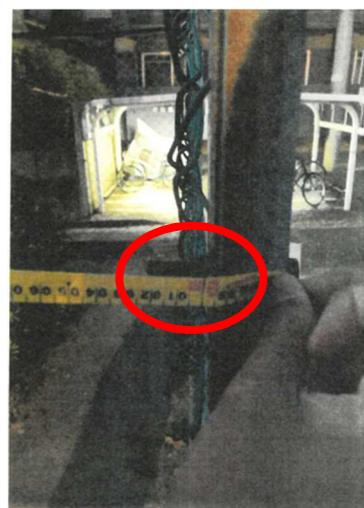
- ・小学生数人で鬼ごっこをしていたところ、木の根にひっかかりつまづいて、フェンスのボルト部分に接触し、腹部に5針縫合の裂傷をした。
- ・木の根が地表面に露出していたこと、ボルトが飛び出していたことが要因とされる。
- ・事故発生後、公園管理者によりボルト突出部にゴムキャップで応急処置し、ボルト・ナットを交換した。市内で同様のフェンスがないか調査中である。

ボルト突出状況

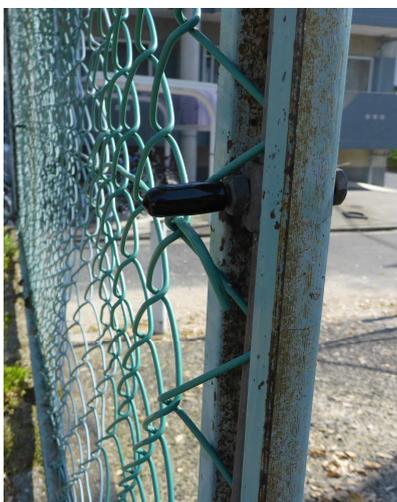
ボルト応急処置状況

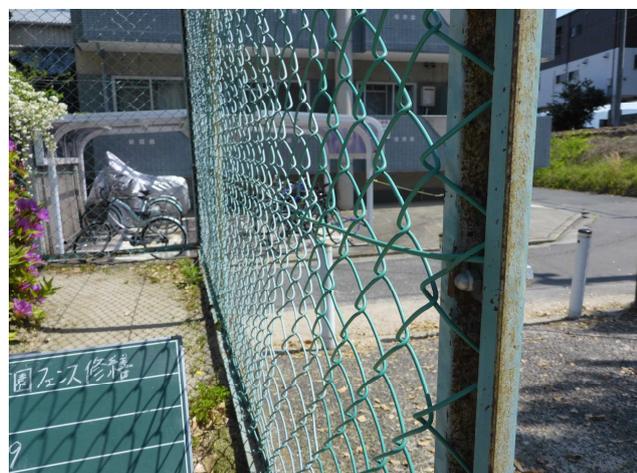
ボルト処置後
