本牧元町公園における遊具事故について

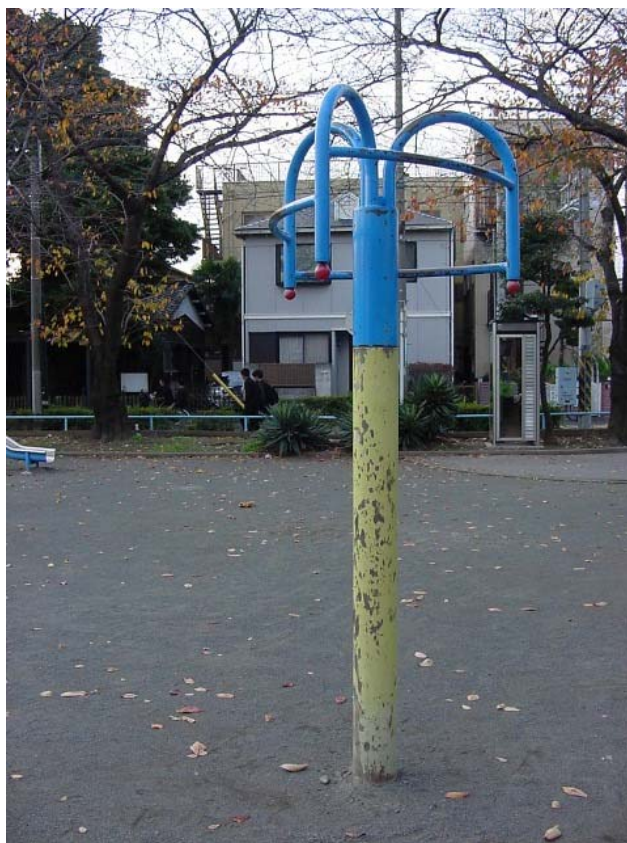
▲ 事故のあった遊具（ケンスイパワー） ※平成 15 年度撮影

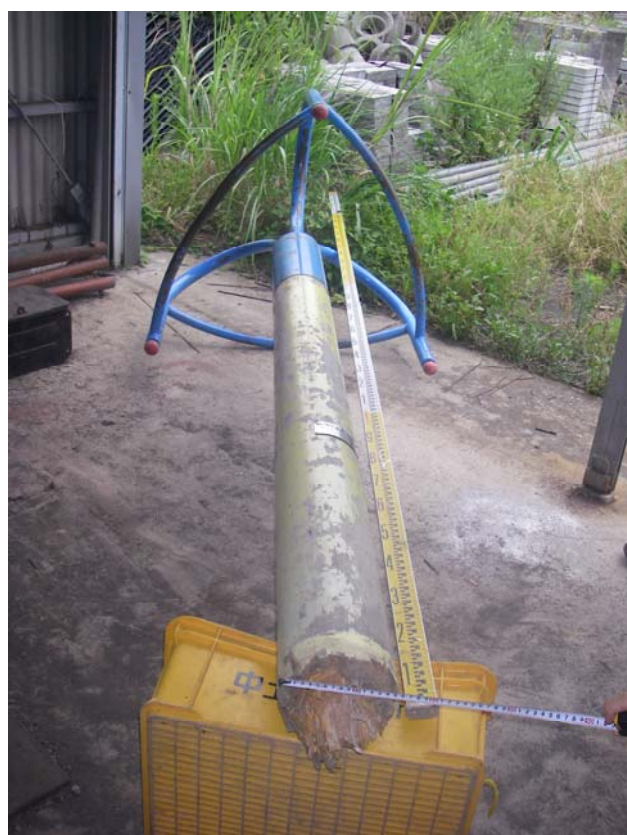
▲ 遊具破損状況
